PROGRAMME DE RESTAURATION DU SAUMON  
DE LA RIVIÈRE ROMAINE

## **CAPTURE DE SMOLTS EN DÉVALAISON DANS LA ROMAINE**

RAPPORT D'ACTIVITÉS 2015

JANVIER 2016

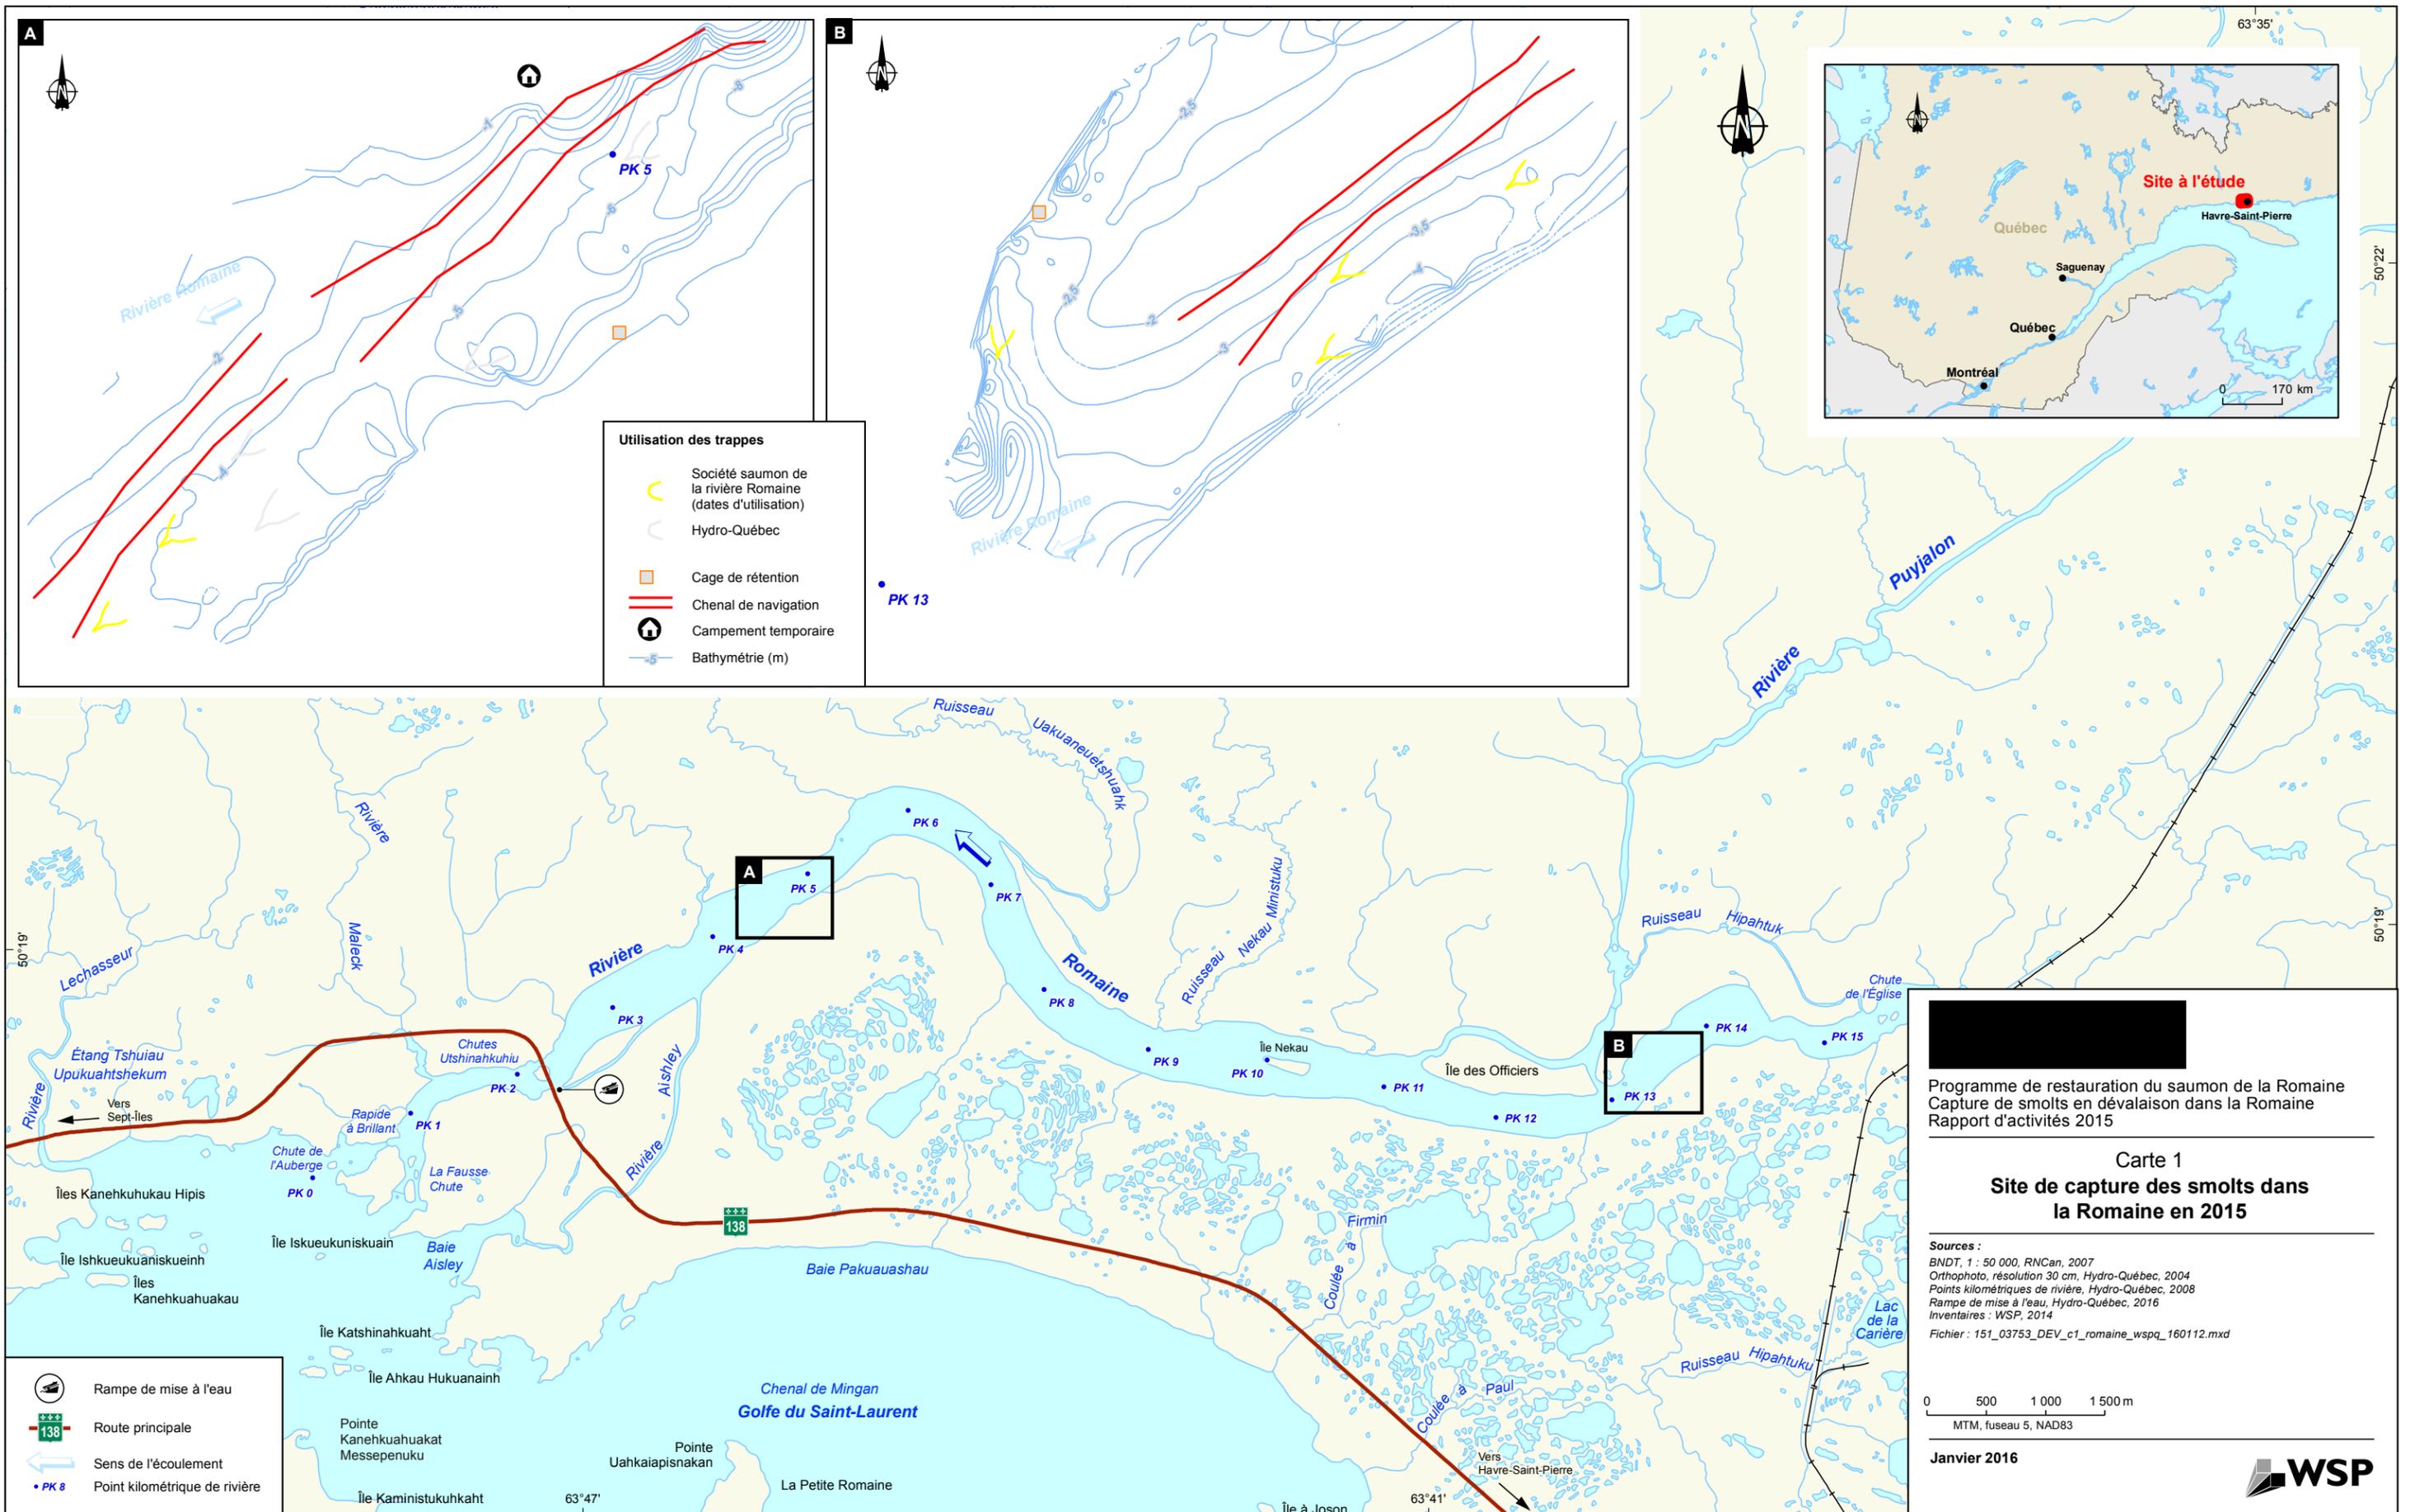
**Carte 1**  
**Site de capture des smolts dans la Romaine en 2015**

- Société saumon de la rivière Romaine (dates d'utilisation)
- Hydro-Québec
- Cage de rétention
- Chenal de navigation
- Campement temporaire
- Bathymétrie (m)

- Rampe de mise à l'eau
- Route principale
- Sens de l'écoulement
- Point kilométrique de rivière

Les deux cages ont initialement été installées au PK 13 le 9 juin, en rive droite de la Romaine, près de la trappe 10A (carte 1). Une des deux cages a ensuite été déplacée au PK 5 le 26 juin, à proximité de la trappe 4A, tandis que la seconde cage a aussi été déplacée dans ce même secteur le 3 juillet.

Au PK 13, il a été difficile de fixer les trappes aussi solidement qu'au PK 5 en raison du substrat qui est de nature argileuse. Cela a favorisé le déplacement des trappes qui ont dû être repositionnées à plusieurs reprises. Soulignons également que les trois trappes installées près de la rive gauche (carte 1) étaient soumises à un courant particulièrement fort amplifiant ainsi cette problématique.

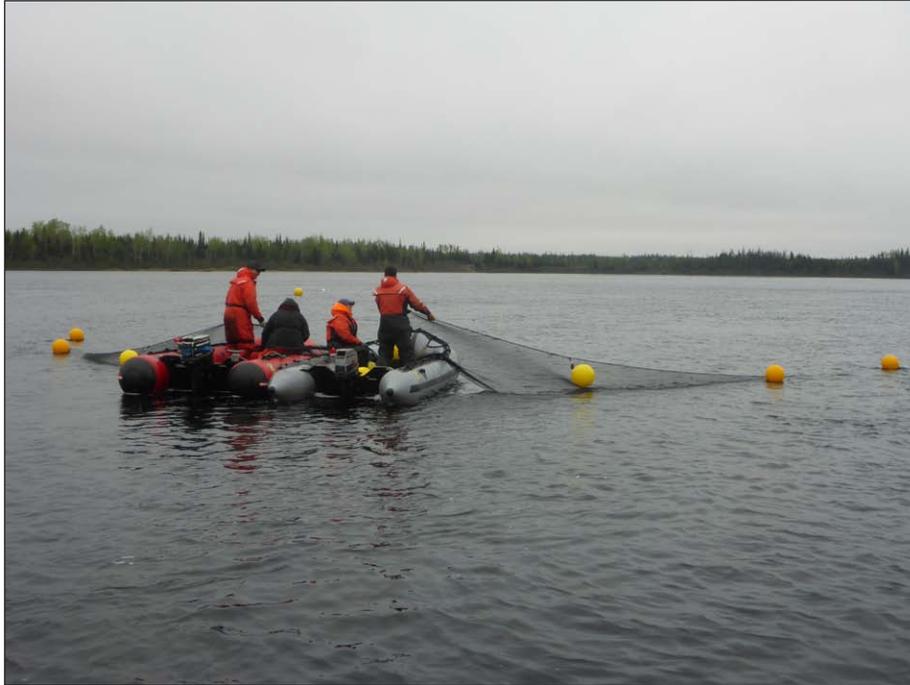
Photo 1 – Pose d'une trappe pour la capture de smolts dans la Romaine

Ces trappes sont spécialement conçues pour opérer efficacement dans des eaux vives. Leur ouverture fait environ 1,8 x 2,4 m, alors que leur longueur est de 9,1 m. Elles sont munies de deux cônes antiretour de 25 cm de diamètre. Les mailles des trappes varient de 3,2 cm à 1,3 cm, de leur ouverture vers la chambre de récupération des smolts. L'ouverture de chacune des trappes est raccordée à des ailes de 23 m de longueur pour intercepter une plus large section de rivière. Le maillage des ailes variait entre 2,5 cm et 3,8 cm selon les trappes.

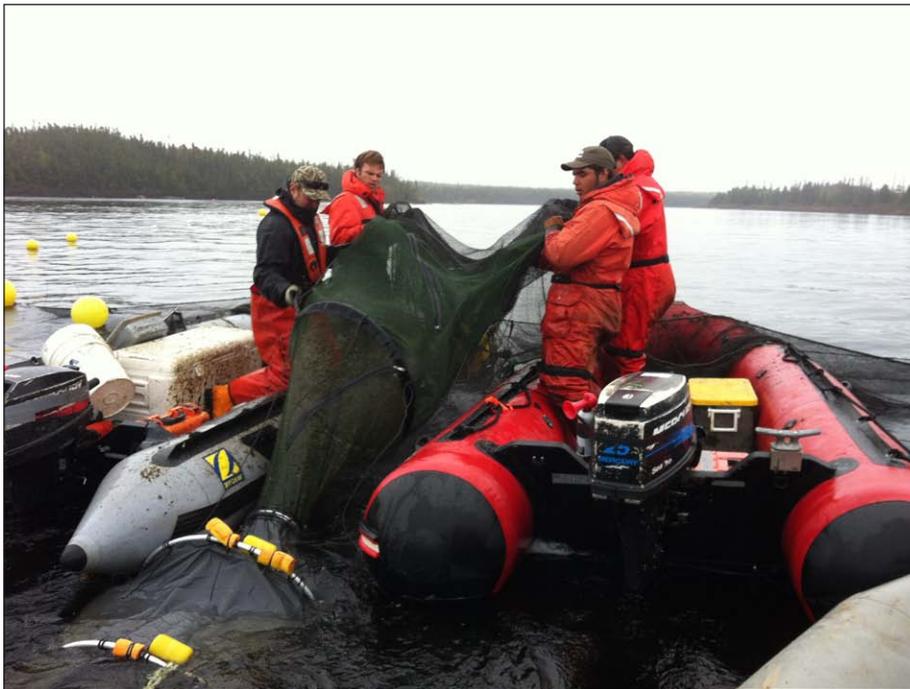
Photo 2 – Levée d'une trappe pour la capture de smolts dans la Romaine

Les trappes ont été fixées au lit de la rivière au moyen d'ancres. Elles ont été relevées quotidiennement pour la récupération des captures et pour leur nettoyage (annexe 1, photos 2 et 3). Toutefois, les conditions de travail ont souvent été difficiles en 2015, en raison notamment des fluctuations fortes et subites du débit et de la présence de débris et d'algues en suspension (voir section 3.2). Ainsi, les trappes ont régulièrement dû être replacées et ont fait l'objet de nombreux ajustements ou réparations, faisant en sorte qu'elles n'ont pas été fonctionnelles pendant toute la durée des travaux. En général, malgré ces difficultés, au moins deux trappes étaient opérationnelles en tout temps.

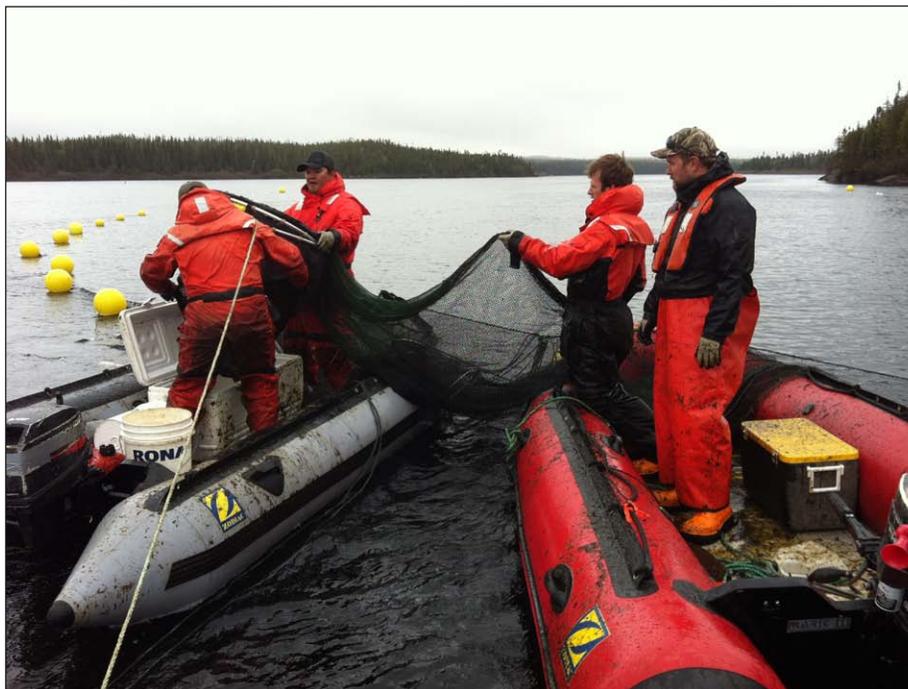
Photo 3 – Levée d'une trappe pour la capture de smolts dans la Romaine

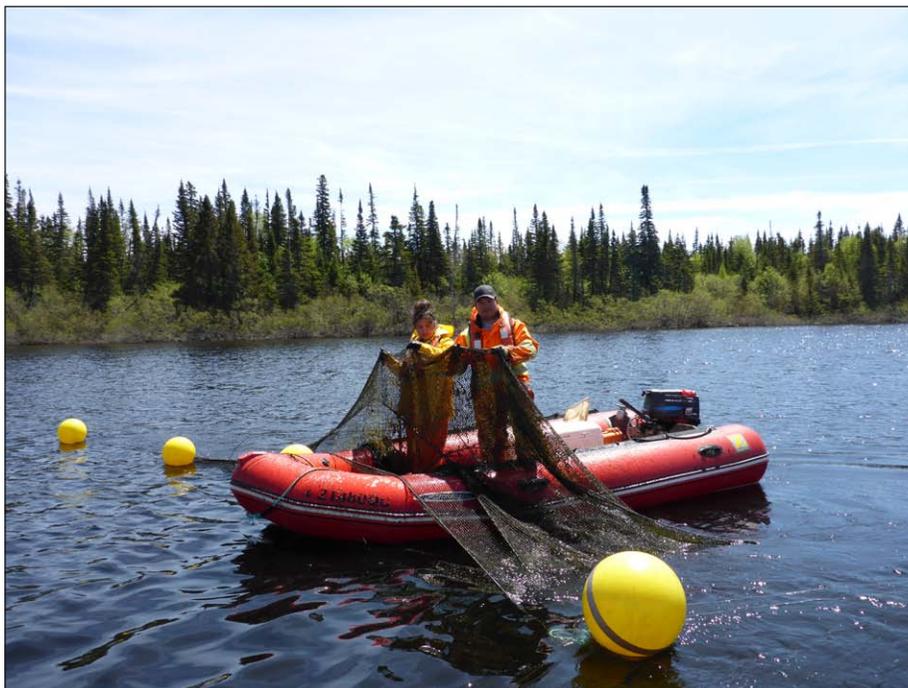
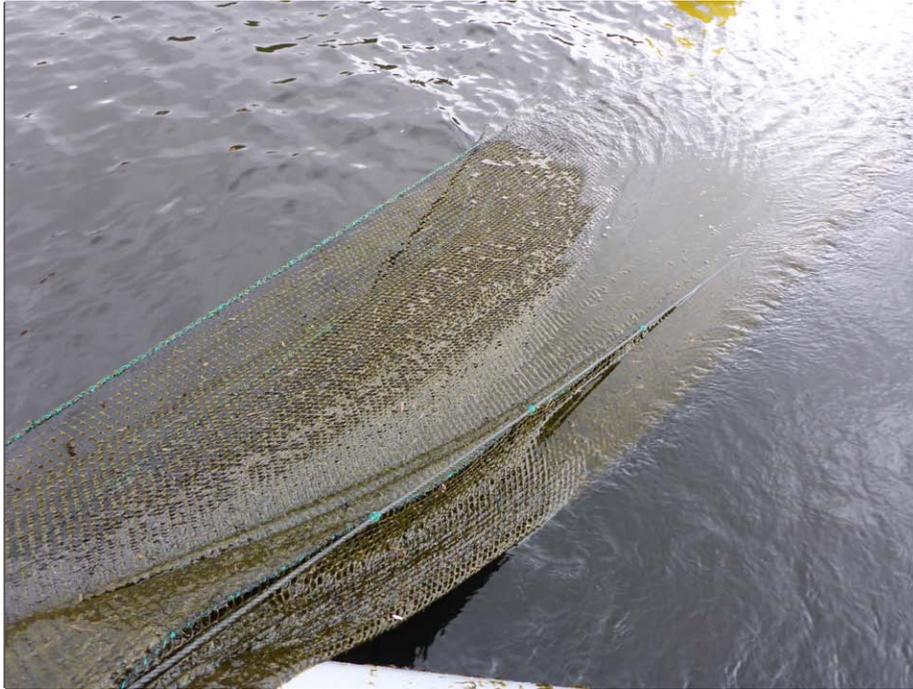
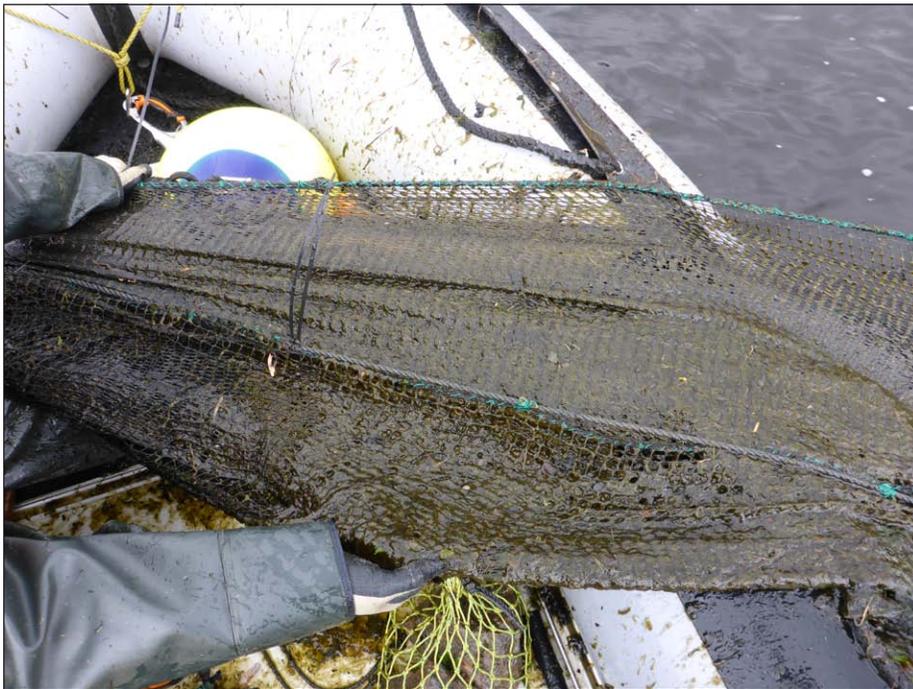
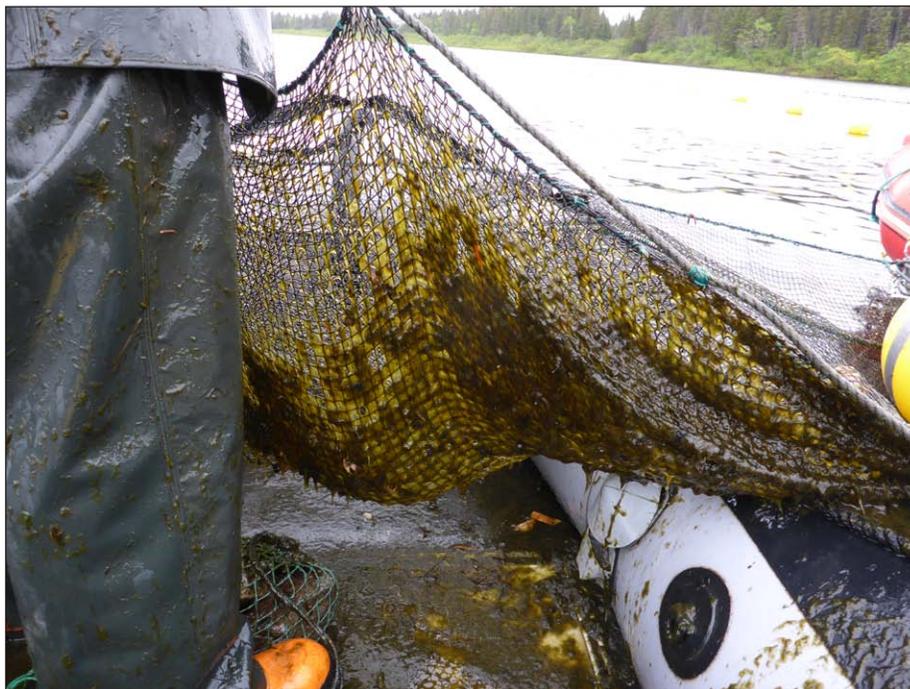
Photo 4 – Levée de l'aile d'une trappe recouverte d'algues

Photo 5 – Aperçu d'une aile recouverte d'algues

Photo 6 – Aperçu d'une aile recouverte d'algues

Photo 7 – Aperçu d’une aile recouverte d’algues

La présence d'une algue gélatineuse a également compliqué les travaux en 2015. En effet, lors de chacune des levées quotidiennes, l'accumulation d'algues était telle dans les trappes et dans les filets des ailes (annexe 1, photos 4 à 7) qu'il fallait procéder à un nettoyage complet des dispositifs afin d'éviter que la résistance offerte au courant soit trop grande et qu'elle risque alors d'endommager ou de déplacer les engins de capture. De plus, il est fort possible que la présence d'algues sur les dispositifs de capture ait rendu ces derniers plus faciles à éviter pour les smolts en dévalaison. Il s'agit de la première année où un tel phénomène est observé dans la Romaine. Enfin, l'accumulation d'algues sur les mailles des trappes chaluts et à l'intérieur de ces derniers ont peut-être affecté la condition des smolts avant leur transfert vers les installations du LARSA à Québec.
