# PROGRAMME DE RESTAURATION DU SAUMON DE LA RIVIÈRE ROMAINE

## OPÉRATION ET SURVEILLANCE AU SITE DE GARDE EN CAPTIVITÉ DES SAUMONS DE LA RIVIÈRE ROMAINE

SAISON 2014

RAPPORT FINAL  
MARS 2015

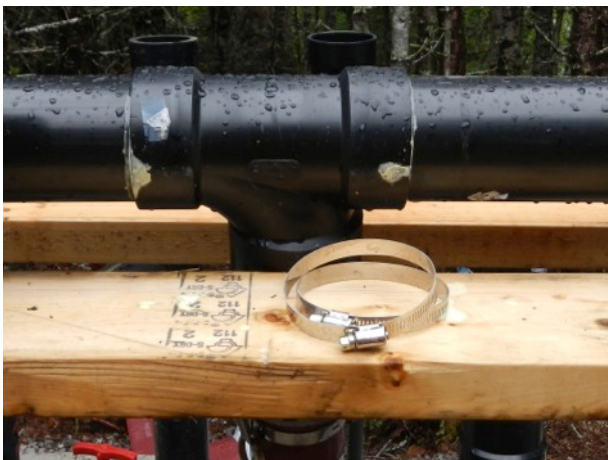
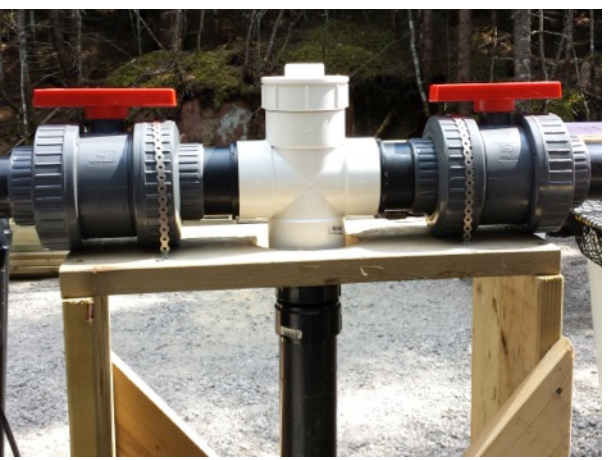
Avant correctifs	Après correctifs

<p>La sortie d'eau, qui devait être divisée équitablement entre les bassins, était équipée d'un Y à la place d'un T. L'entrepreneur a donc corrigé la situation en installant un T. De plus, deux valves ont été positionnées en aval afin de contrôler, si nécessaire, le débit d'eau à l'entrée des bassins. Prendre note que pour des raisons d'efficacité, Yvan Turgeon, a recommandé de percer les bassins afin d'y installer l'entrée d'eau et éliminer la possibilité d'un appel d'eau pouvant faire sauter les saumons en dehors des bassins.</p>

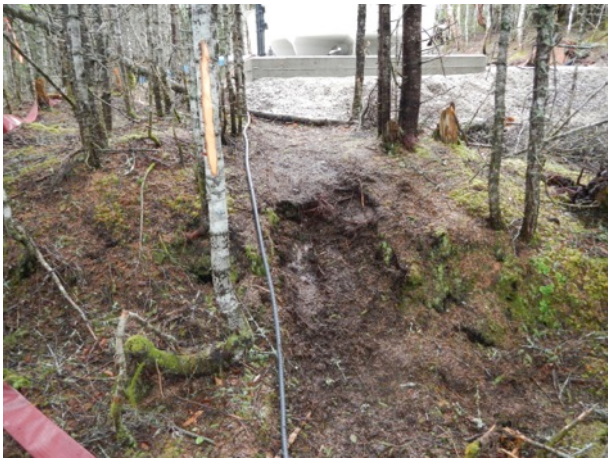
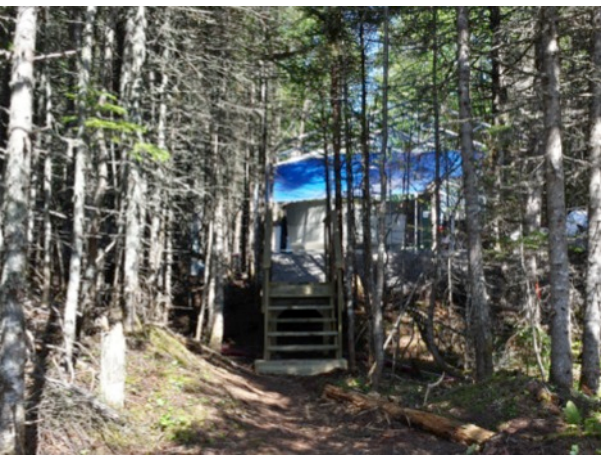
Avant correctifs	Après correctifs

<p>La descente permettant d'accéder au chemin vers la prise d'eau présentait d'importants signes d'érosion et une pente non sécuritaire pour les employés. L'entrepreneur a corrigé la situation en installant un escalier. De plus, plusieurs souches ont été coupées à raz le sol afin d'éviter de trébucher dedans. Les câbles électriques et la tuyauterie ont également été repositionnés sous l'escalier.</p>

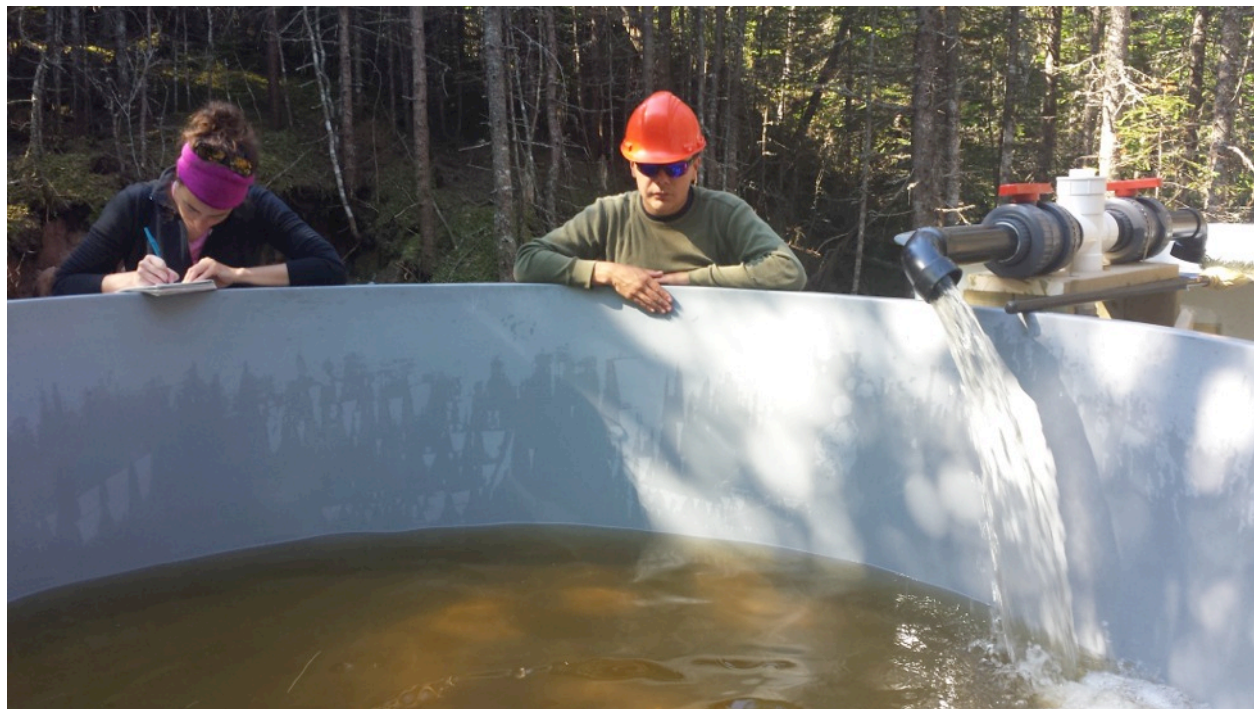
**Photo 6.1 : Première mise en eau des bassins**

Les retards dans la construction et l'aménagement du site ont forcé l'équipe à repousser la mise en eau des bassins au matin du 24 juin 2014 (Photo 6.1). L'équipe a alors fait l'acquisition puis connecté une pompe à eau temporaire (Tsurumi) aux bassins et procédé à un test de mise en eau afin de vérifier plusieurs paramètres dont :

- 1) L'étanchéité de la plomberie ;
- 2) Le débit de la pompe ;
- 3) L'efficacité du coude en T afin de distribuer équitablement l'eau aux deux bassins ;
- 4) La vitesse de vidange des bassins.

Les premiers tests ont été concluants et ont permis de constater que la pompe Tsurumi était tout à fait apte à alimenter les deux bassins avec un débit légèrement supérieur à la cible recommandée de 90 litres d'eau par minute et pour chacun des bassins. Cette pompe offrait donc, pour un faible coût d'acquisition, une excellente alternative au système originalement mis en place par l'entrepreneur, et ce, en attendant que ce dernier soit fonctionnel.

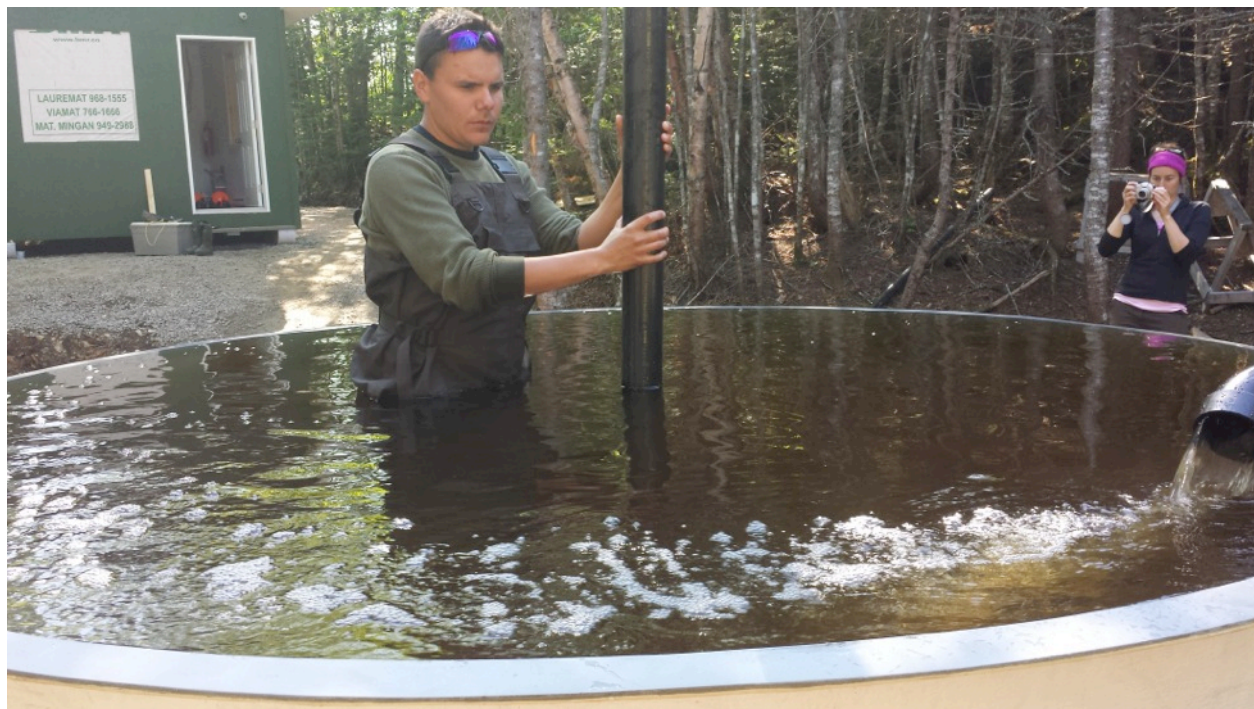
**Photo 6.2 : Procédure de débordement des bassins pour éliminer les corps gras en surface de l'eau**

La mise en eau a cependant permis de constater que les bassins contenaient un corps gras (huile) pouvant nuire aux poissons. Il a donc été décidé de procéder à un débordement d'eau en bouchant la sortie au fond des bassins afin d'éliminer toute trace de cette huile (Photo 6.2). L'origine de cette huile est inconnue, mais elle peut avoir été déposée dans les bassins suite à leur transport en camion et/ou lors de leur installation. Elle pourrait également provenir d'une huile de conservation vaporisée sur les parties internes de la pompe Tsurumi, cette dernière étant neuve lors de la première mise en eau.

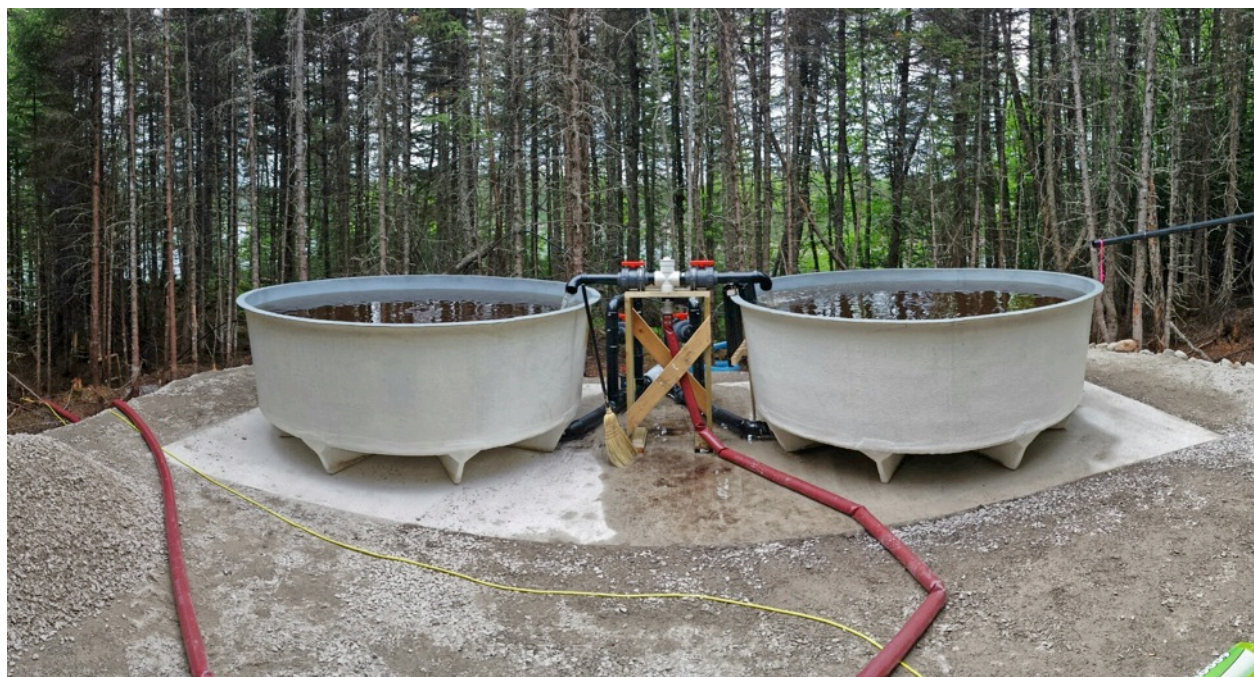
**Photo 6.3 : Bassins fonctionnels**

Le soir du 24 juin 2014, les deux bassins étaient prêts à recevoir les premiers saumons (Photo 6.3). Des filets de protection ont été installés de même que des panneaux de styromousse pour limiter la pénétration des rayons du soleil et tout échauffement de l'eau. Ces panneaux ont été retirés suite à l'installation de l'abri Harnois.

Les boyaux originaux bleus reliant les pompes à la rive ont présenté plusieurs coupures dont une a entraîné une rapide baisse d'alimentation en eau des bassins (Photo 6.11). Après discussion avec le fournisseur local (JRV) ces boyaux ne possèdent pas d'armature métallique et ne sont pas conçus pour un service intense (pression d'eau et frottements sur roches en rive). Les boyaux achetés en urgence (noirs, avec armature) permettront de limiter ce type de désagréments. Il faudrait même envisager de les utiliser jusqu'à l'entrée d'eau des bassins, car les boyaux souples rouges ont montré leur vulnérabilité face aux rongeurs (Photo 6.12) et présentent des plis en virage pouvant limiter l'efficacité de l'écoulement de l'eau (Photo 6.3).

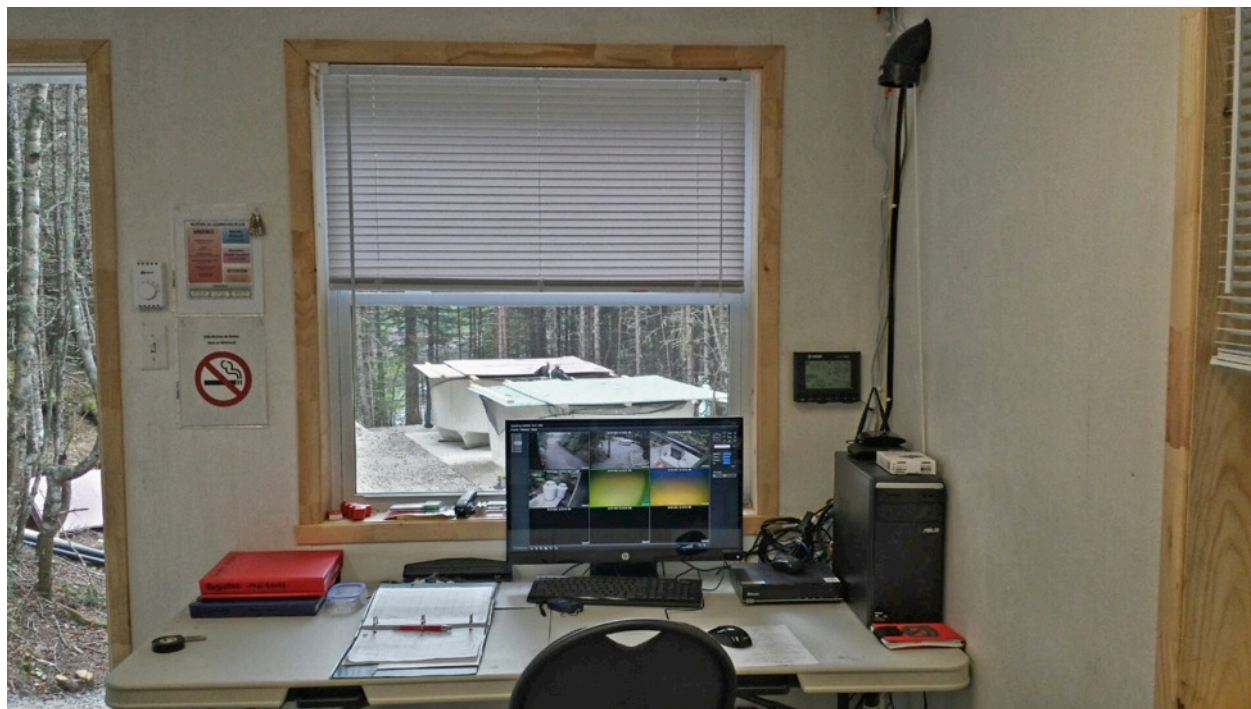
Photo 6.4 : Poste de surveillance

En début de mandat, tous les employés responsables de la surveillance du site ont reçu une formation pratique afin de les familiariser avec les divers équipements. Un manuel de surveillance leur a été remis (Annexe A). L'essentiel du travail de surveillance se faisait à partir du cabanon et via le système informatique mis en place (Photo 6.4). Ce système permettait de contrôler les différentes caméras de surveillance du site et aussi celles installées à l'intérieur des bassins (Photo 6.5). De plus, le système permettait de surveiller les paramètres de qualité d'eau (Photo 6.5).

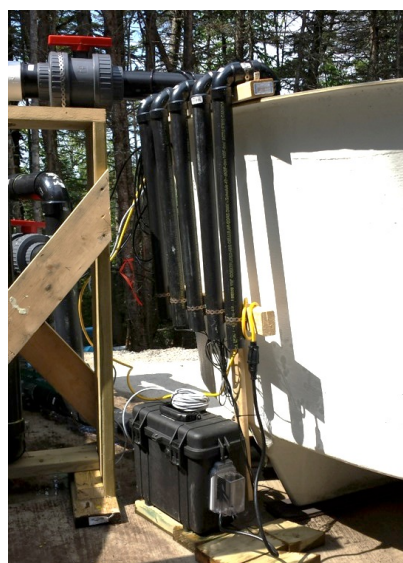
Photo 6.7 : Ordinateur de contrôle de la qualité de l'eau

- 1) Une station météorologique mesurant la température de l'air et la pression atmosphérique. Ces paramètres ont été relevés toutes les heures par les surveillants. L'instrument pouvait également mesurer la pluviométrie, la vitesse et la direction des vents. Ces derniers paramètres n'ont cependant pas été pris en considération durant le mandat.
- 2) Un ordinateur de contrôle de la qualité de l'eau sur lequel étaient connectées cinq sondes permettant de mesurer la température, le pH, la conductivité, l'ORP et la concentration en oxygène de l'eau (Photo 6.7). Le système d'apport d'eau étant en circuit ouvert, les paramètres de qualité d'eau ont été mesurés dans un bassin seulement. Tous les paramètres ont été enregistrés automatiquement toutes les dix minutes et inscrits manuellement toutes les heures par les surveillants.

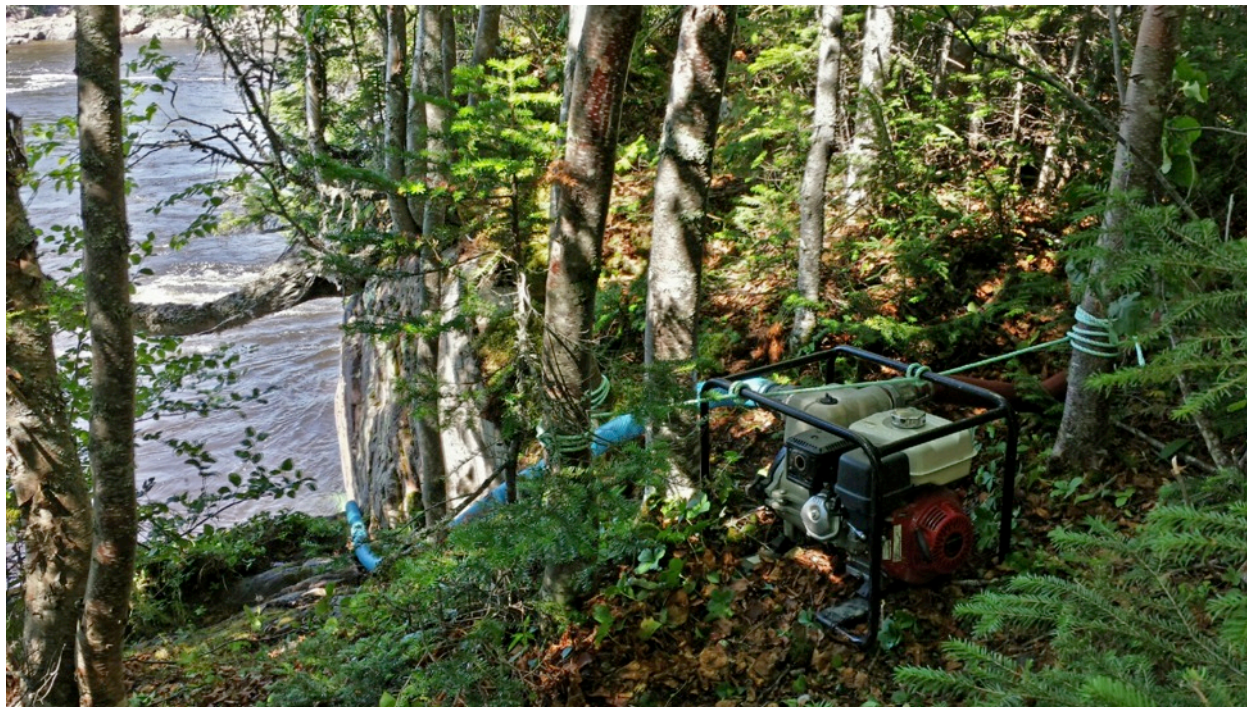
**Photo 6.13 : Station de pompage pour l'alimentation en eau du bac de transfert**

La capture puis le transfert des saumons dans les bassins a nécessité certaines adaptations, notamment au niveau de l'alimentation en eau du bac utilisé lors du transfert en véhicule. Afin d'éviter d'importants chocs thermiques et l'utilisation d'une eau potentiellement polluée, telle que celle retrouvée à proximité du débarcadère, les équipes ont convenu d'installer une station de pompage temporaire en aval du pont de la route 138 (Photo 6.13).

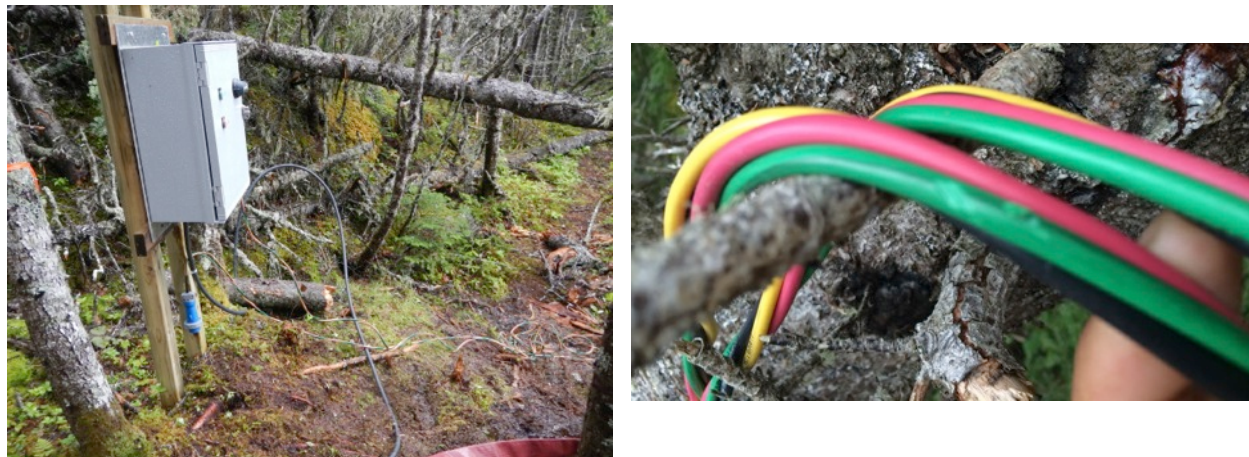
**Photo 6.14 : Panneau électrique en bordure de rivière et fils grugés par les rongeurs**

Les fils électriques reliant les pompes au panneau de contrôle à proximité de la rivière n'étaient pas protégés des éléments, en plus d'être en contact permanent avec l'humidité du sol (Photo 6.14). Ils représentaient un danger pour les employés. Malheureusement aucune gaine de protection n'a été installée par la suite, les employés de Uanan ont donc seulement attaché ces câbles en hauteur. Il a été porté à l'attention de Uanan que ces câbles ne doivent pas être nécessairement entourés d'une gaine de protection, car ils sont solides et en plus possèdent un revêtement qui empêche les rongeurs de les mordiller. Cette propriété s'est révélée totalement inexacte puisque plusieurs écureuils ont grugé certains fils. Il sera donc primordial de faire passer ces fils dans une gaine, et ce jusqu'aux pompes afin de les protéger de l'abrasion des roches à proximité du littoral.

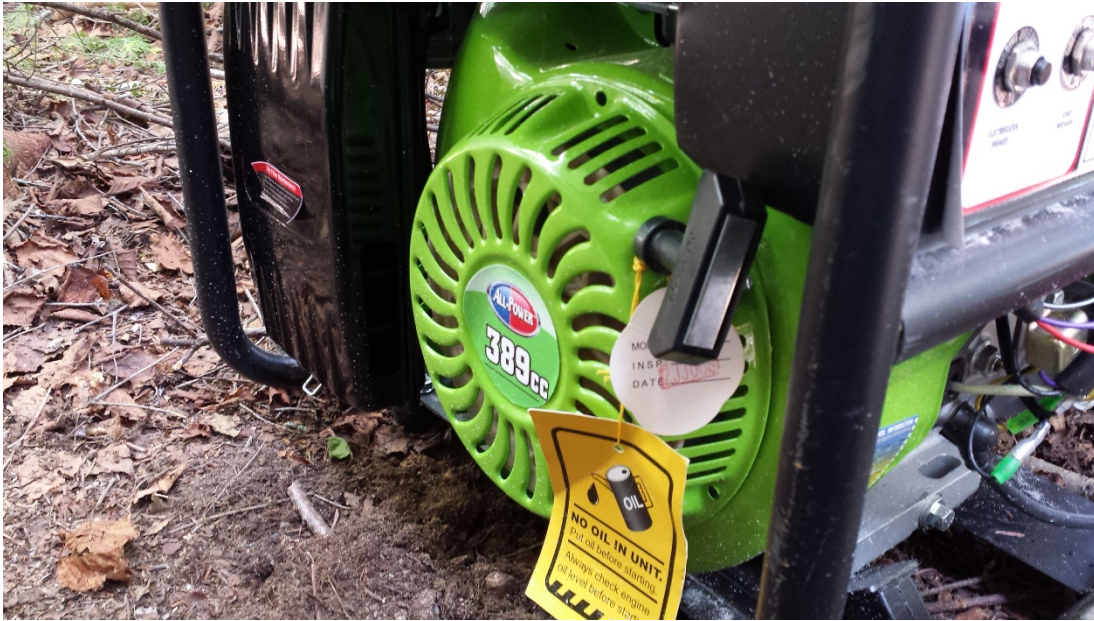
8) Une fois le moteur démarré, pousser complètement sur le levier de « choke », le moteur tournera alors à son régime normal

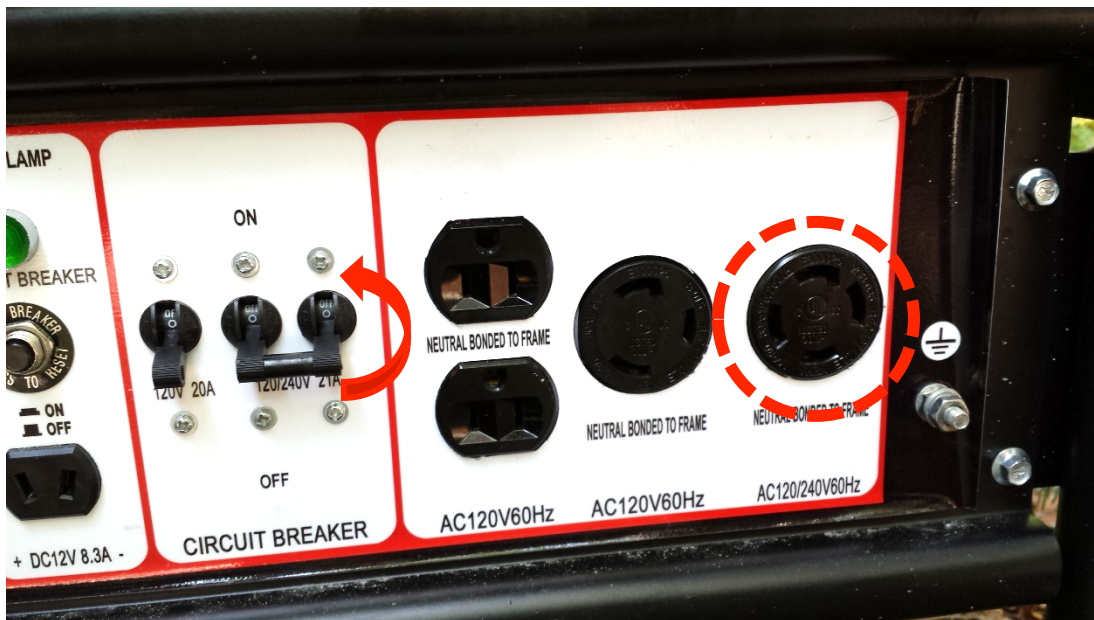
9) Vérifier que le câble d'alimentation électrique 240V est bien connecté et actionner le fusible 120/240 20A à ON

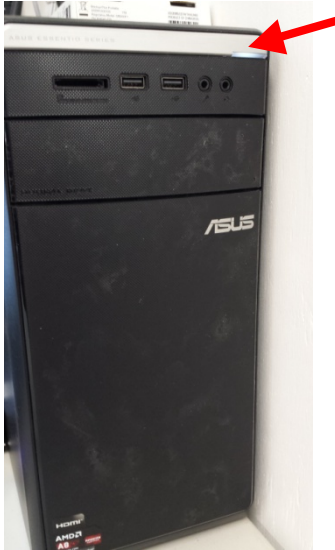
1. Appuyer sur le bouton gris

2. L'écran s'allumera tout seul
3. Le mot de passe est : saumon

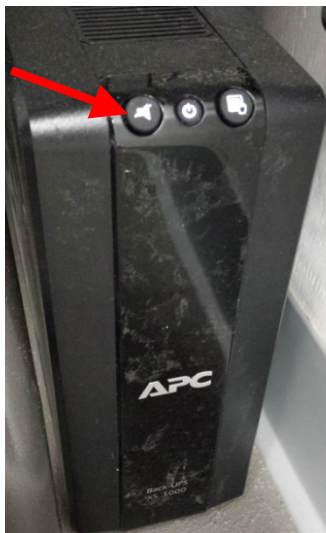
Si le module APC entre en protection ou en faute, il peut émettre une alarme. Pour l'éteindre appuyer sur le bouton avec l'icône haut parleur :

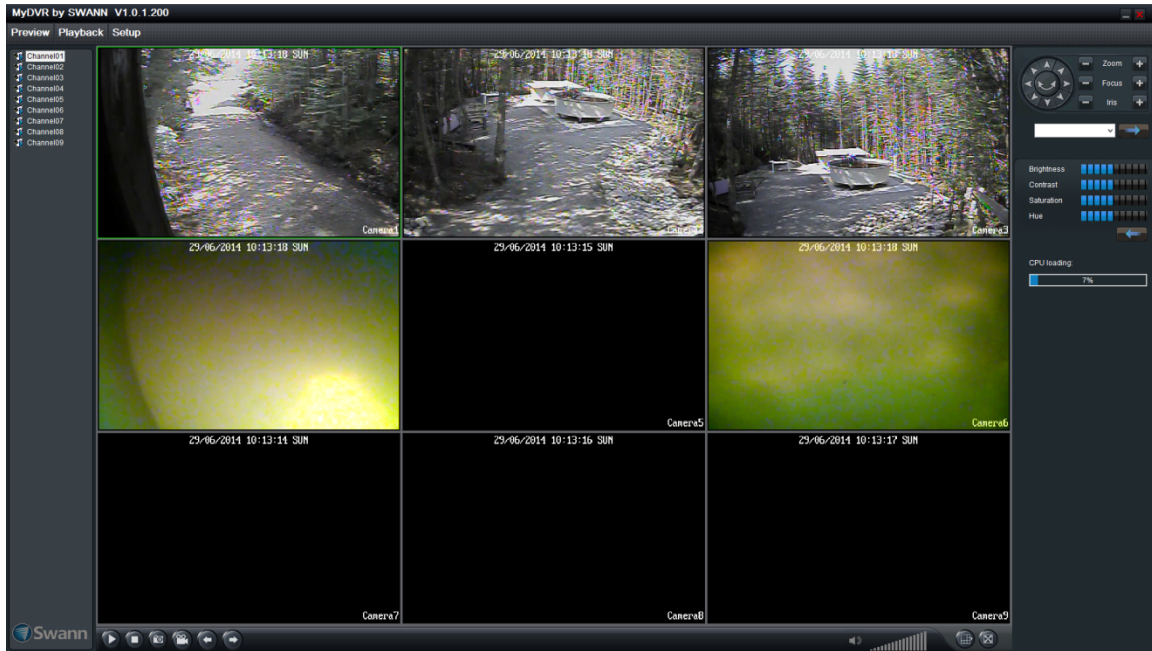
3. La fenêtre qui s'ouvre vous permet de voir les caméras du site et les caméras des bassins. Pour voir en plein écran, cliquer deux fois sur l'image de la caméra souhaitée. Pour revoir toutes les caméras cliquer à nouveau deux fois.
