PROGRAMME DE RESTAURATION DU SAUMON DE LA RIVIÈRE ROMAINE

OPÉRATION ET SURVEILLANCE AU SITE DE GARDE EN CAPTIVITÉ DES SAUMONS DE LA RIVIÈRE ROMAINE

SAISON 2015

RAPPORT FINAL
JANVIER 2016

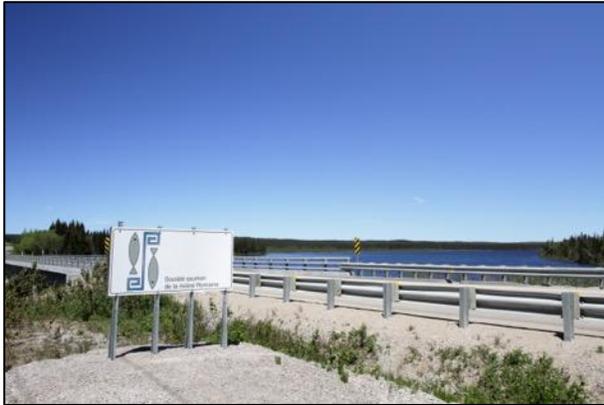
Photo 1

- Installer un panneau de signalisation le long de la route 138 (photo 1) ;
- Élargir (2 pieds) l'entrée du stationnement en déplaçant les deux blocs de béton du côté droit (photo 2) ;

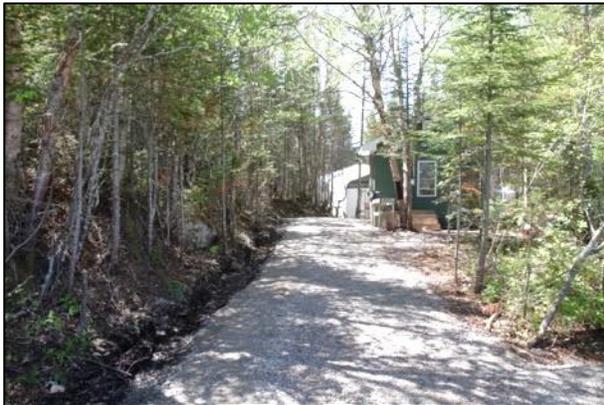
Photo 3

- Élargir (4 pieds) le chemin d'accès au site (photo 3) ;
- Construire une barrière limitant l'accès aux bassins (photo 4) ;
- Installer des volets mobiles sur les faces avant et latérales du cabanon (photo 4) ;

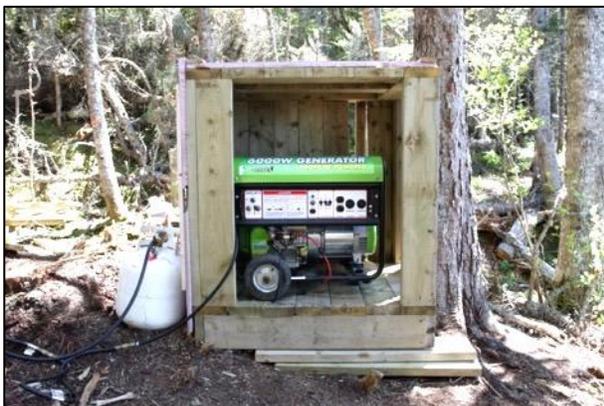
Photo 5

- Construire un abri pour entreposer la génératrice portable (photo 5) ;
- Déboiser un nouveau site permettant l'installation des équipements nécessaires à la prise d'eau sans devoir réutiliser les escaliers d'accès à la rivière qui ont été jugés trop dangereux (photo 6) ;

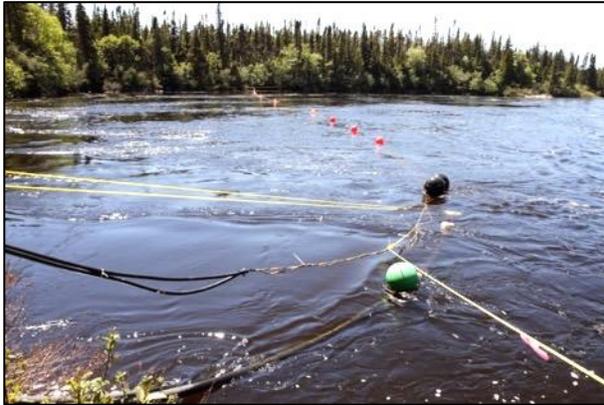
Photo 7

- Installer la prise d'eau (pompe submersible) le long d'une estacade et au milieu d'une veine d'eau (photo 7) ;
- Installer le panneau d'alimentation électrique pour les pompes et les valves de contrôle (photo 8 et 9) ;

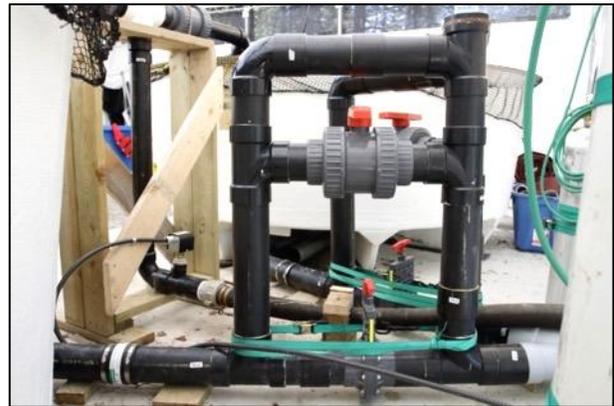
Photo 10

- Installer dans une boîte étanche une pompe de secours à proximité de la prise d'eau ;
- Connecter avec des coupleurs étanches les deux sorties d'eau des bassins (photo 10) ;

- Installer un avertisseur de perte de débit d'eau (flow-switch) (photo 10) ;
- Nettoyer les bassins (photo 11) et mettre en eau ;
- Vérifier l'étanchéité de la tuyauterie et s'assurer que les tuyaux ne présentent aucun pli (photo 12) ;

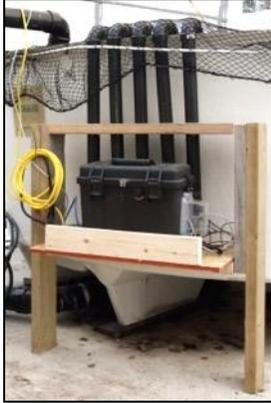
Photo 13

- Construire un support de l'ordinateur des bassins et calibrer les sondes (photo 13) ;
- Installer les caméras de surveillance, dont deux nouvelles caméras permettant d'avoir une vue extérieure de chaque bassin (photo 14) ;

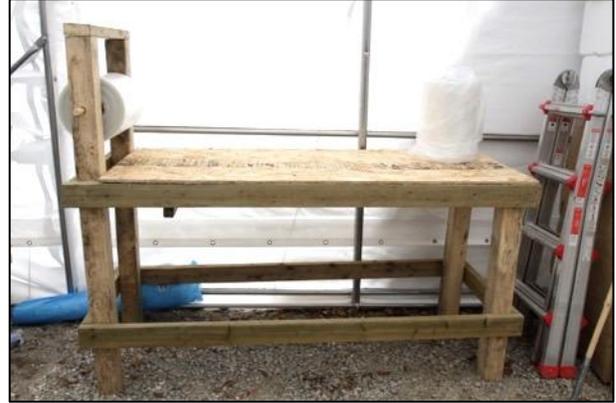
Photo 15

- Construire un laboratoire mobile (photo 15) ;
- Installer une machine à glaçon (photo 16) ;
- Installer les équipements informatiques dans le poste de surveillance (photo 17) ;
- Créer une base de gravier afin d'y installer l'unité sanitaire tout en s'assurant qu'elle sera accessible aux camions de vidange ;
- Renouveler les contrats avec ARP-Gaz (propane) et Sani-Manic (location et entretien de l'unité sanitaire);
- Ranger et nettoyer le site.

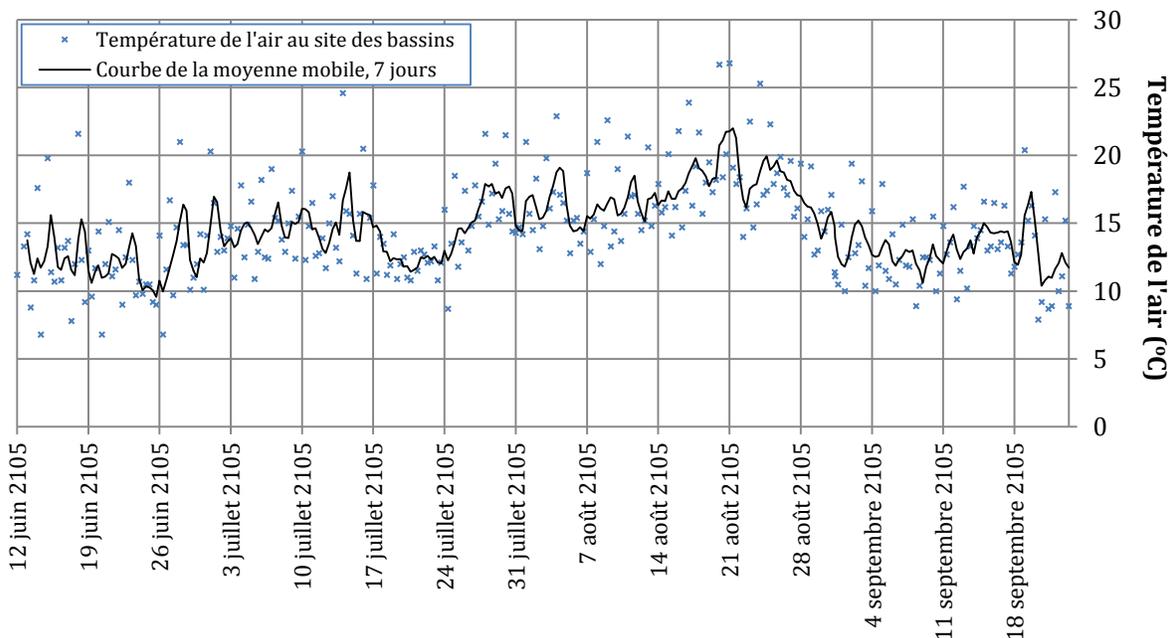
Les données de température de l'air (mesurée à l'aide de la station météorologique installée au site des bassins) et celles de l'eau des bassins ont été enregistrées sur une base horaire. Les graphiques ont cependant été produits à partir de trois données quotidiennes : 00 h, 8 h et 16 h afin d'alléger les analyses.

La relation entre la température enregistrée sur le site et la température mesurée à l'aéroport de Havre-Saint-Pierre a déjà été présentée dans le rapport de la saison 2014. Une légère différence à la baisse avait alors été observée pour la station de l'aéroport. La température journalière moyenne a été de 12,0 °C entre le 12 et le 30 juin. En moyenne, les mois de juillet et août ont été relativement frais avec une température journalière moyenne de 15,6 °C et un maximum journalier moyen de 21,3 °C. À cet égard, le maximum est semblable à l'année précédente. Entre le 1^{er} et le 24 septembre, la température de l'air a chuté pour atteindre une moyenne journalière de 12,8 °C, ce qui se situe à 3 °C de plus que l'année précédente. La température moyenne journalière maximum enregistrée en septembre a été de 15,3 °C.

Figure 6.1 : Variation de la température de l'air au site des bassins

Les données de températures de l'air sont présentées à la figure 6.1 et celles de la température de l'eau à la figure 6.2.

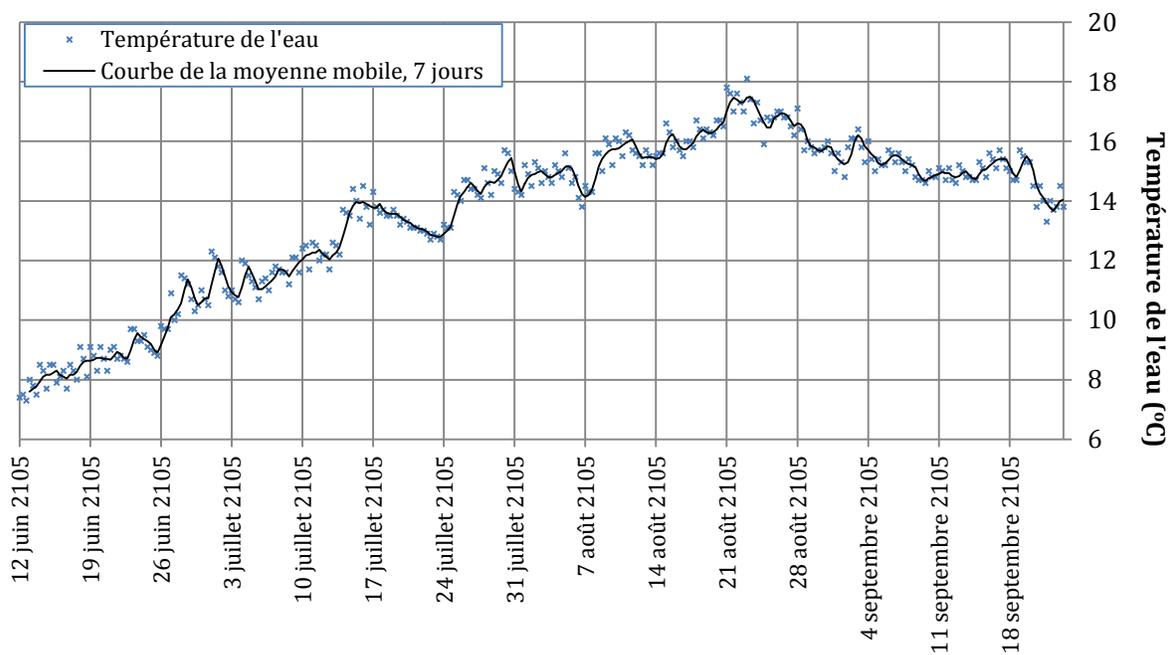
La température de l'eau suit le patron observé avec la température de l'air. La température de l'eau en juillet et août a été plus fraîche qu'en 2014 avec une moyenne de 14,4 °C, et un maximum enregistré de 18,2 °C le 23 août 2015. Le minimum enregistré durant cette période estivale a été de 10,3 °C. L'eau des bassins a donc été plus favorable aux poissons qu'en 2014. L'eau s'est cependant maintenue à une température assez chaude entre le 1^{er} et le 24 septembre, date de fin des relevés, avec une moyenne pour cette période de 15,0 °C, un minimum de 13,3 °C et un maximum de 16,4 °C.

Figure 6.2 : Variation de la température de l'eau des bassins

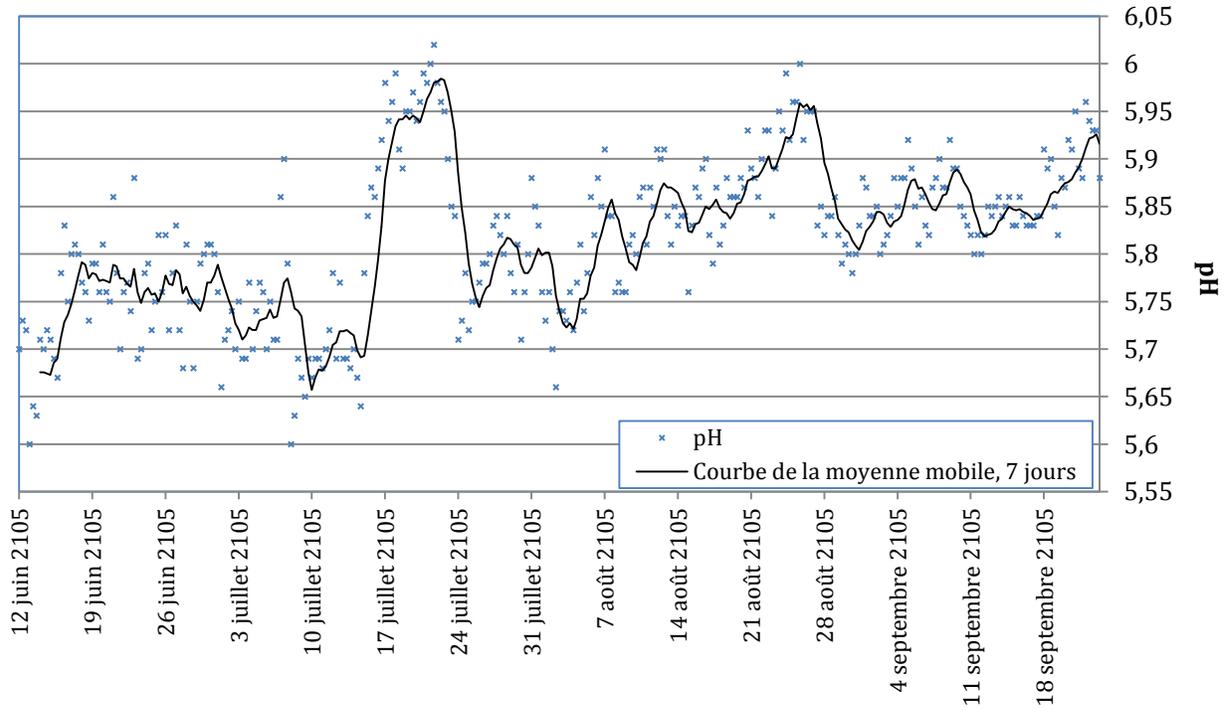
Les données de pH et de potentiel d'oxydoréduction (ORP) de l'eau sont présentées aux figures 6.3 et 6.4. Le pH s'est maintenu en moyenne à 5,82. Il a oscillé entre un minimum de 5,56 et un maximum de 6,17. Comme souligné dans le rapport d'activités de 2014, ces valeurs sont légèrement inférieures aux valeurs mesurées à proximité du site lors d'études antérieures de la rivière Romaine (6,0 à 6,4) (Belles-Isles *et al.* 2005). Cette différence peut s'expliquer en partie par la nature même des sondes utilisées, leur calibration, la station d'échantillonnage et également la période (saison et heure) à laquelle les données ont été récoltées. La présence également du bassin de RO-2 en 2014 et RO-1 en 2015 peut avoir entraîné une légère diminution du pH de par la superficie de la zone terrestre qui a été inondée et l'important apport d'acides humiques que cela a pu générer. Les différences observées ne sont cependant pas significatives, mais des tests pourront être effectués lors de la saison prochaine afin de modifier si nécessaire la calibration de la sonde. Il est également important de considérer que la durée de vie d'une sonde de pH bien entretenue ne dépasse pas 1 à 2 ans et qu'il faudra éventuellement changer la sonde si des activités ont lieu en 2016.

Figure 6.3 : Variation du pH de l'eau

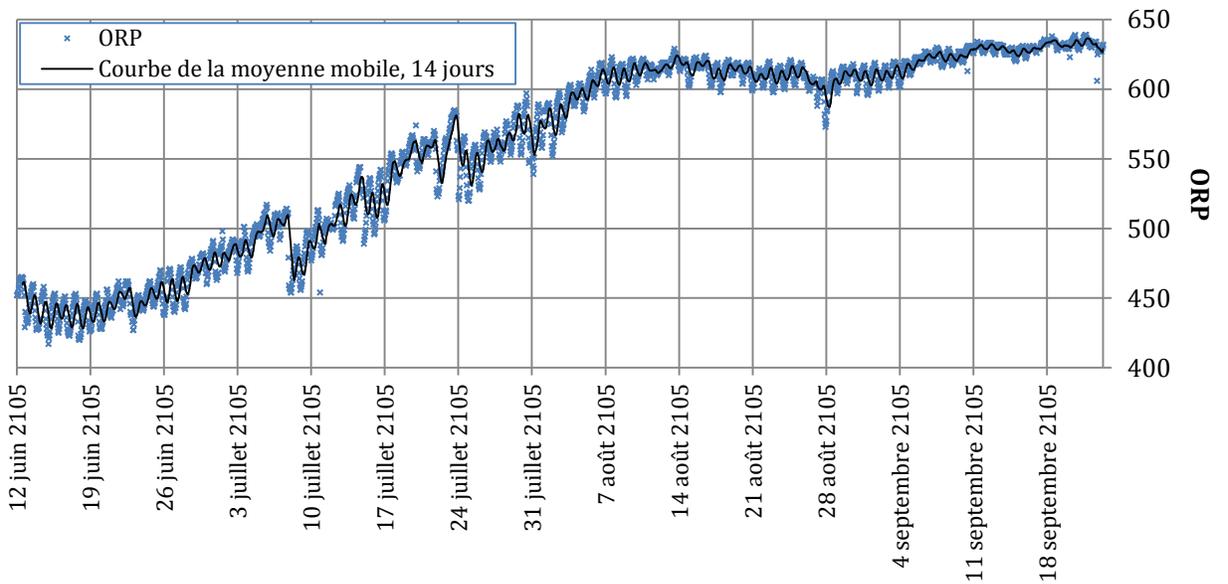
Les données fournies par la sonde mesurant les fluctuations du potentiel d'oxydoréduction (ORP) font ressortir indirectement les modifications dans la qualité de l'eau sur le plan de la pollution organique. L'ORP peut être définie très simplement comme une valeur issue d'un différentiel électrique entre les éléments oxydants (bons éléments) et ceux réducteurs (mauvais éléments) de l'eau. Cette valeur diminue lorsque le pouvoir oxydant de l'eau diminue suite à une baisse de la concentration en oxygène ou lors d'une augmentation de l'apport en polluants organiques. Dans un bassin de pisciculture en circuit fermé, la valeur de l'ORP est directement reliée à la charge organique générée par la population de poisson maintenue en captivité. Dans un circuit ouvert, l'ORP est directement reliée à la qualité de la source d'eau, soit dans notre cas la rivière Romaine. En 2015, on observe un patron similaire à 2014 avec des valeurs plus basses au printemps qui augmentent graduellement plus la saison avance. Les valeurs de l'ORP ont oscillé entre un minimum de 417 en début de saison et un maximum de 639 en septembre.

Figure 6.4 : Variation du potentiel d'oxydo-réduction (ORP) de l'eau
