Capture et dénombrement des saumons adultes en montaison dans l'affluent Puyjalon en 2014

Rapport d'activités 2014

60322185

Janvier 2015

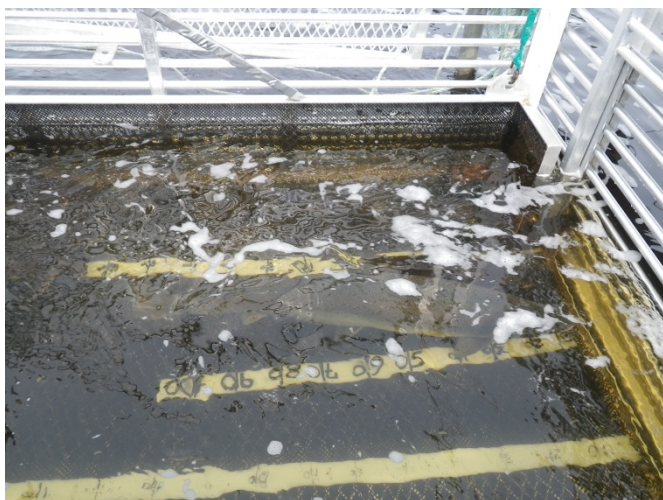
Photo 8 : Règles au fond de la cage utilisées pour la mesure des poissons

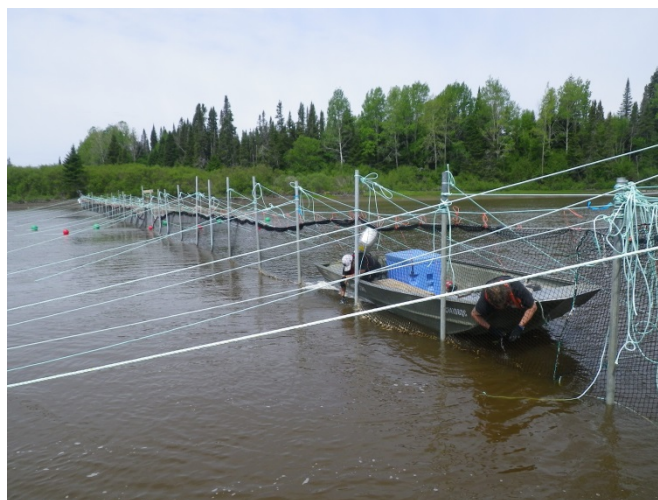
Photo 9 : Nettoyage de la barrière

L'entretien de la barrière consistait premièrement en une inspection visuelle quotidienne effectuée à partir de la surface et en apnée. Pendant cette opération, la structure était nettoyée manuellement (photo 9). Environ une fois par semaine, une caméra était utilisée afin d'inspecter l'engin de pêche en entier jusqu'au fond et dans les zones non visibles à partir de la surface. Pendant la période d'opération et d'entretien, seuls deux petits trous en surface causés par le passage d'un rat musqué ont été repérés et réparés immédiatement (2 et 19 juillet 2014). Il est présumé qu'aucun saumon n'aurait pu transiter par ces trous durant la période nocturne en raison du fait que ces trous se trouvaient hors de l'eau et en surface. Aucune manœuvre d'inspection en plongée sous-marine n'a été nécessaire en 2014, étant donné le niveau relativement bas de la rivière Romaine. Le nettoyage quotidien de la barrière a été effectué à partir de la surface.

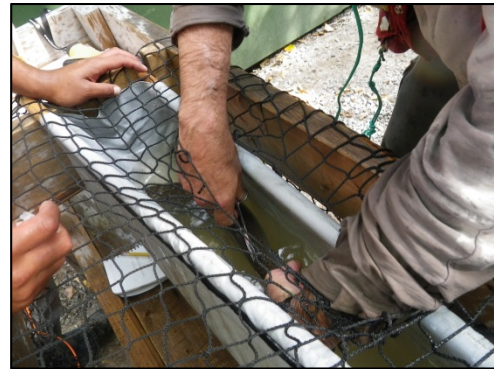
Photo 13 : Utilisation de la civière à poisson pour les manipulations à faire sur le saumon sans anesthésie

Puisque les saumons étaient manipulés sans anesthésie, les mouvements dans la civière à poisson (photo 13) étaient fréquents. Le saumon n° 17 s'est échappé de la civière à poisson en donnant un coup de queue pendant les manipulations et est tombé dans le gravier. Le saumon n° 25 a été échappé dans le gravier pendant le transfert entre le bac de transport et la civière à poisson. Afin d'éviter ce genre d'incident, un filet a été disposé et était maintenu en permanence par-dessus la civière (photo 13). Un rappel détaillé sur les précautions à prendre dans le transfert a également été fait auprès des manipulateurs.
