Étude de faisabilité pour l'aménagement d'un site d'incubation d'œufs de saumon aux abords de la rivière Romaine

Étude Finale

60321794

Avril 2015

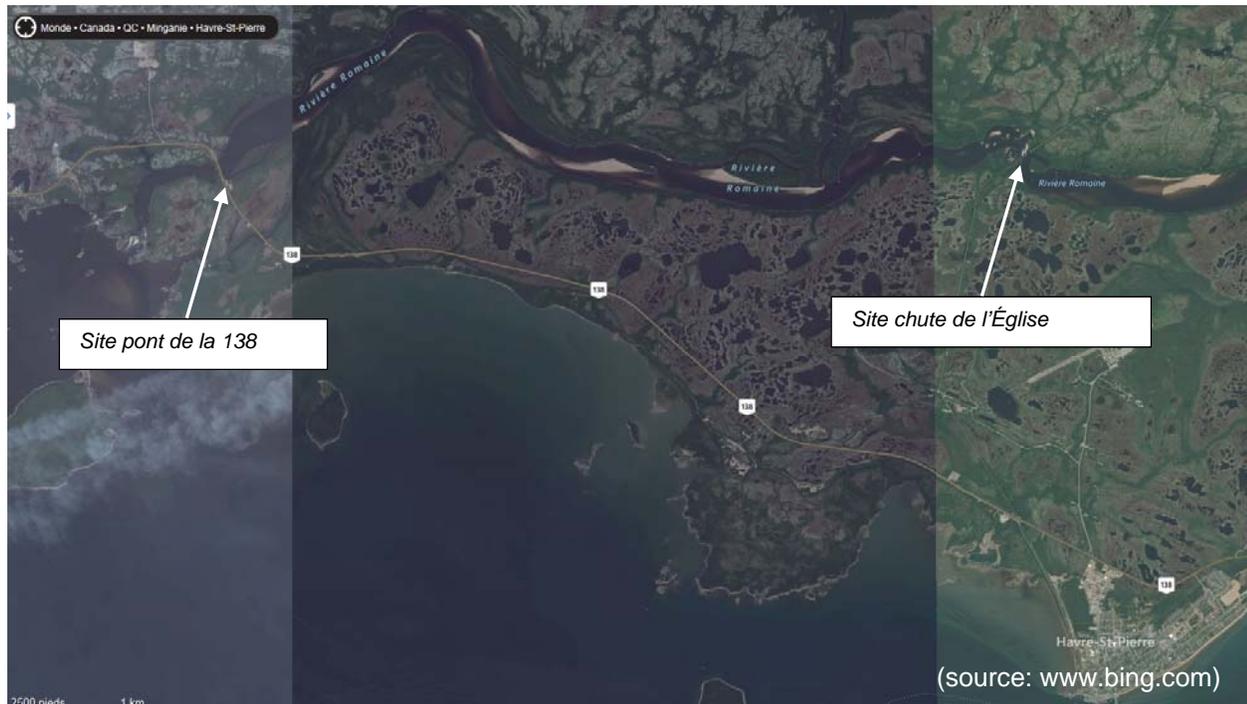
Figure 1: Localisation des sites préalablement sélectionnés par la Société

Le 5 mai 2014, une visite préliminaire a été effectuée afin de valider la faisabilité technique de sites propices à l'incubation des œufs de saumons. Lors de cette visite, plusieurs secteurs ont été survolés par hélicoptère dont plus spécifiquement deux sites préalablement sélectionnés par la Société. À la figure 1, les deux sites sélectionnés sont indiqués, soit : le site au pont de la route 138 (PK 2) et le site à la chute de l'Église (PK 16).

La visite préliminaire avait pour mandat de valider le gradient hydraulique disponible à chacun des sites. Les vérifications préliminaires ont été effectuées à l'aide d'un niveau optique. En résumé, les gradients observés étaient de 3,2 m pour le site à la chute de l'Église et de 0,8 m au site du pont de la route 138.

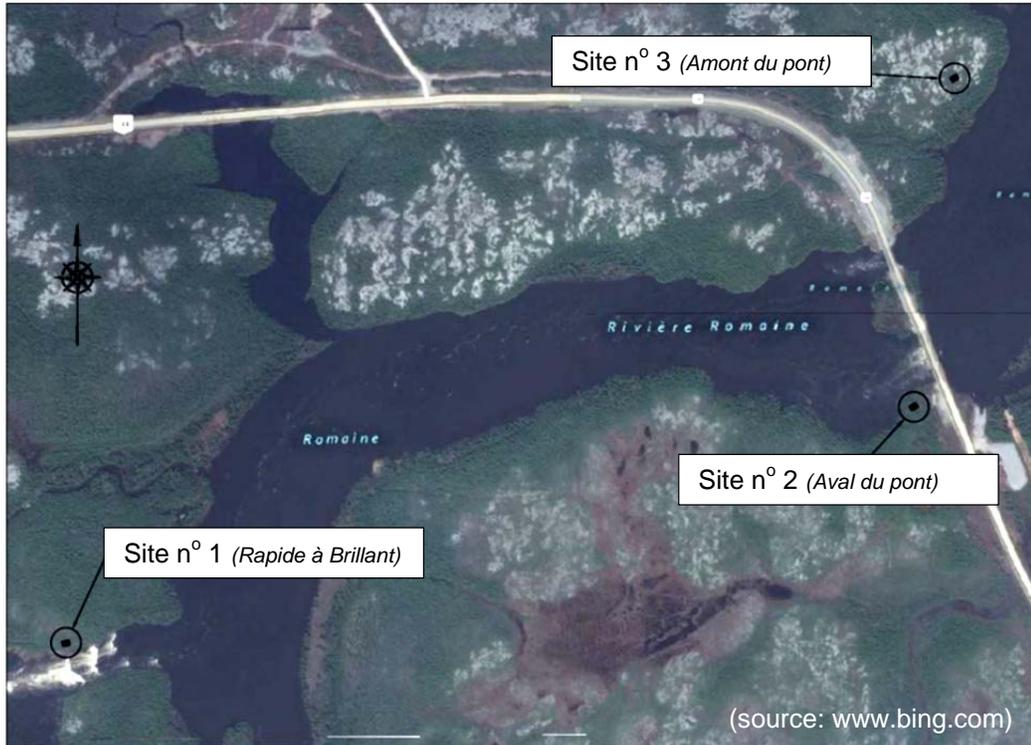
Figure 2: Localisation des trois sites à l'étude pour la réalisation du bâtiment d'incubation d'œufs

La localisation des trois sites retenus afin de procéder à l'étude est présentée à la figure 2 ci-dessous.

1. Site n° 1 (Rapide à Brillant): Ce site est localisé en aval du pont de la route 138. Il est localisé près du Rapide à Brillant et juste en amont de l'embouchure de la Romaine.
2. Site n° 2 (Aval du pont) : Site temporaire actuellement utilisé pour la stabulation et la fraie artificielle, ce site est localisé en aval du pont de la route 138, en rive gauche.
3. Site n° 3 (Amont du pont) : Ce site est localisé en amont du pont de la route 138, en rive droite.

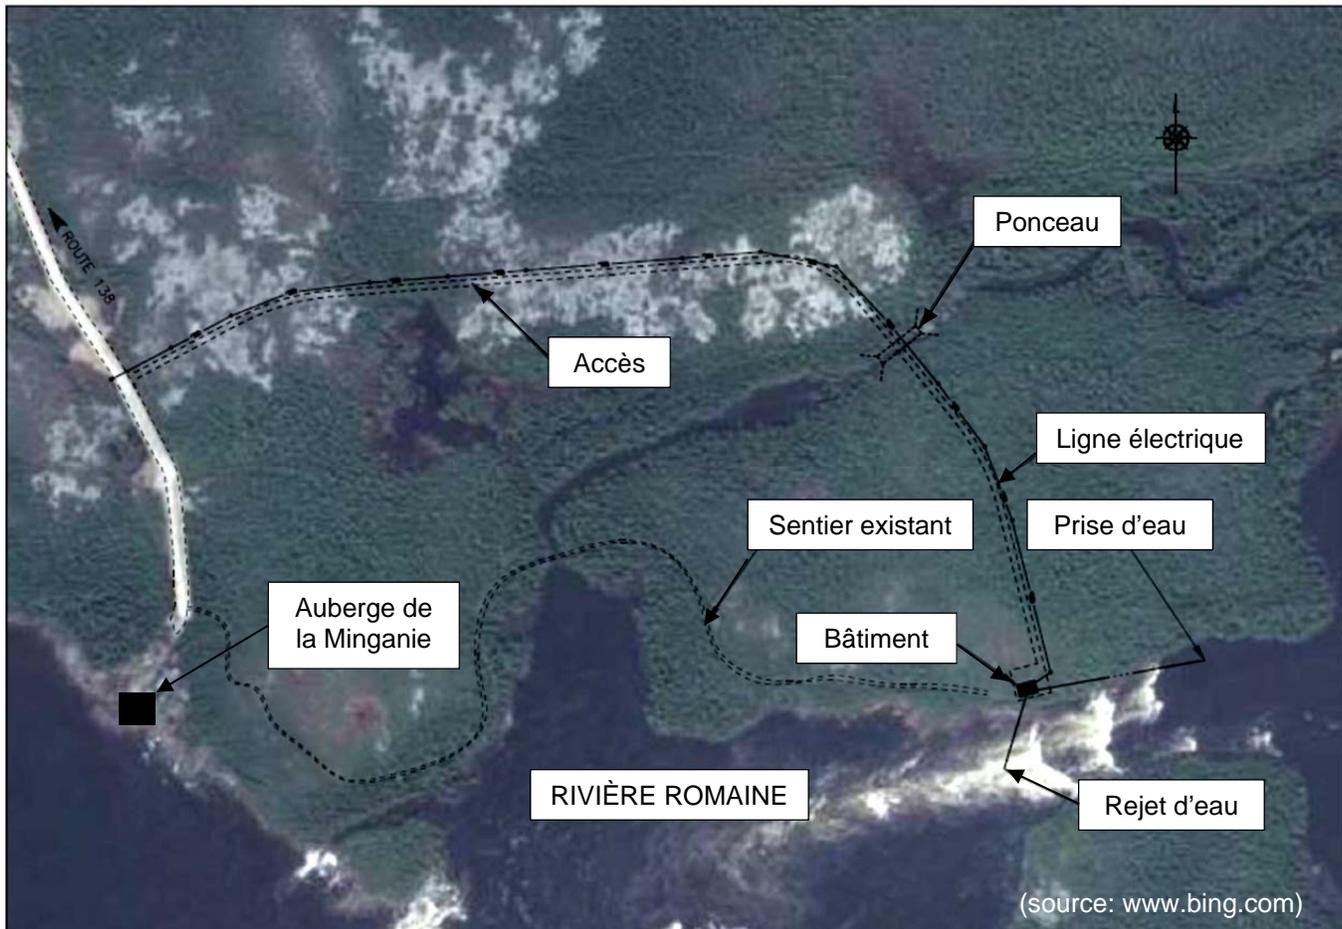
Figure 3: Aménagement proposé au site n° 1 (Rapide à Brillant)

Le site n°1, au Rapide à Brillant, est le site le plus en aval de la rivière Romaine (fig. 3). Le bâtiment est situé en aval du Rapide à Brillant et il est localisé à l'est de l'auberge de la Minganie.

L'accès prévu a une longueur de 760 m et devra comprendre un ponceau d'envergure permettant la traversée d'un bras de la rivière Romaine. L'accès présenté débute à mi-chemin entre la route 138 et l'auberge de la Minganie.

Le concept préliminaire d'aménagement du site n° 1 peut être consulté à l'annexe A. En bref, l'aménagement proposé au Rapide à Brillant consiste en un bâtiment calorifugé, excavé dans le roc et doté de 160 mètres de conduites d'amenée et de rejet forées par forage directionnel. Les conduites d'amenée et de rejet ont respectivement une longueur de 110 mètres et de 50 mètres. Les incubateurs seront généralement approvisionnés en eau par écoulement gravitaire, mais ce site devra tout de même être équipé de deux pompes d'appoint lorsque les conditions hydrauliques seront en condition d'étiage extrême.

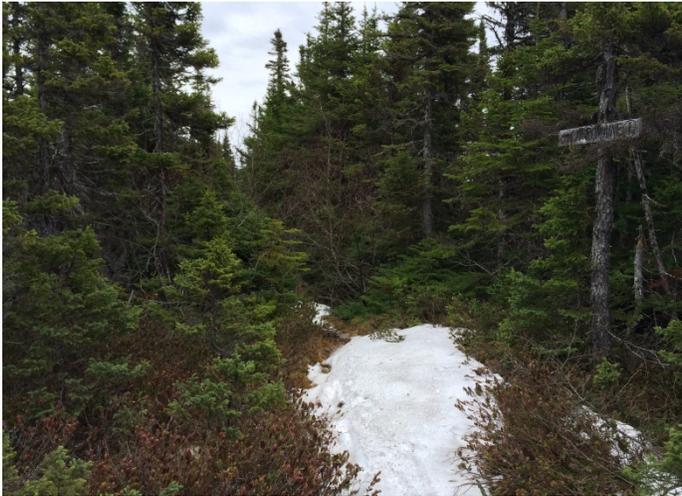
Figure 4: Aperçu du sentier existant accédant au rapide à Brillant

Lors de la visite de terrain, un sentier pédestre existant a été observé dans le secteur (voir photographie du sentier à la figure 4), débutant à l'auberge de Minganie jusqu'au futur site d'aménagement du bâtiment d'incubation. Lors de la préparation de l'aménagement préliminaire, il a été préféré de conserver le sentier pédestre existant et d'aménager un nouvel accès pour les besoins en période d'incubation et lors de la construction du bâtiment.

Le sentier étant présentement utilisé par les habitants de la région et les locataires de l'auberge de la Minganie, il a été jugé préférable de conserver le sentier intact et ainsi maintenir l'accès aux berges afin de faciliter l'acceptabilité du projet advenant que l'option du Rapide à Brillant soit retenue. De plus, les dimensions du sentier existant, en moyenne près d'un mètre de largeur, étaient insuffisantes.

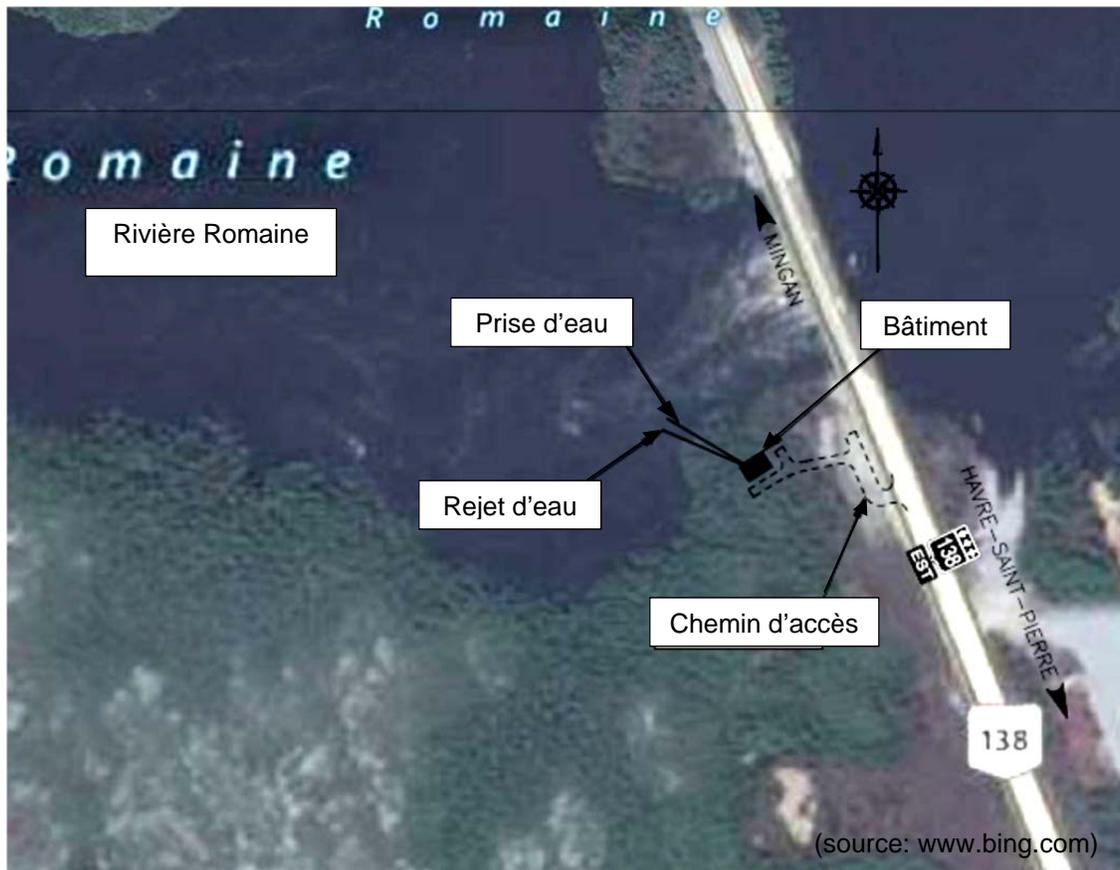
Figure 5 : Site n° 2 – Aval du pont

Le site n°2 est le site en aval du pont de la route 138 (fig. 4). Le bâtiment est situé du côté sud du pont de la route 138. Le bâtiment serait localisé à l'endroit des présents bassins de stabulation aménagés par la Société saumon de la rivière Romaine à l'été 2014.

Le site n° 2 a une topographie moyennement accidentée. Une falaise de près de trois mètres a été observée au sud-est du futur bâtiment et limite les possibilités d'expansion à faible coût.

Le concept préliminaire d'aménagement du site n° 2 peut être consulté à l'annexe B. En bref, l'aménagement proposé aux bassins de stabulation consiste à un bâtiment calorifugé, excavé dans le roc, à faible profondeur, doté de conduite d'amenée et de rejet forées par forage directionnel. Les conduites d'amenée et de rejet ont des longueurs de 40 mètres. Les incubateurs seront approvisionnés en eau par un système de pompage.

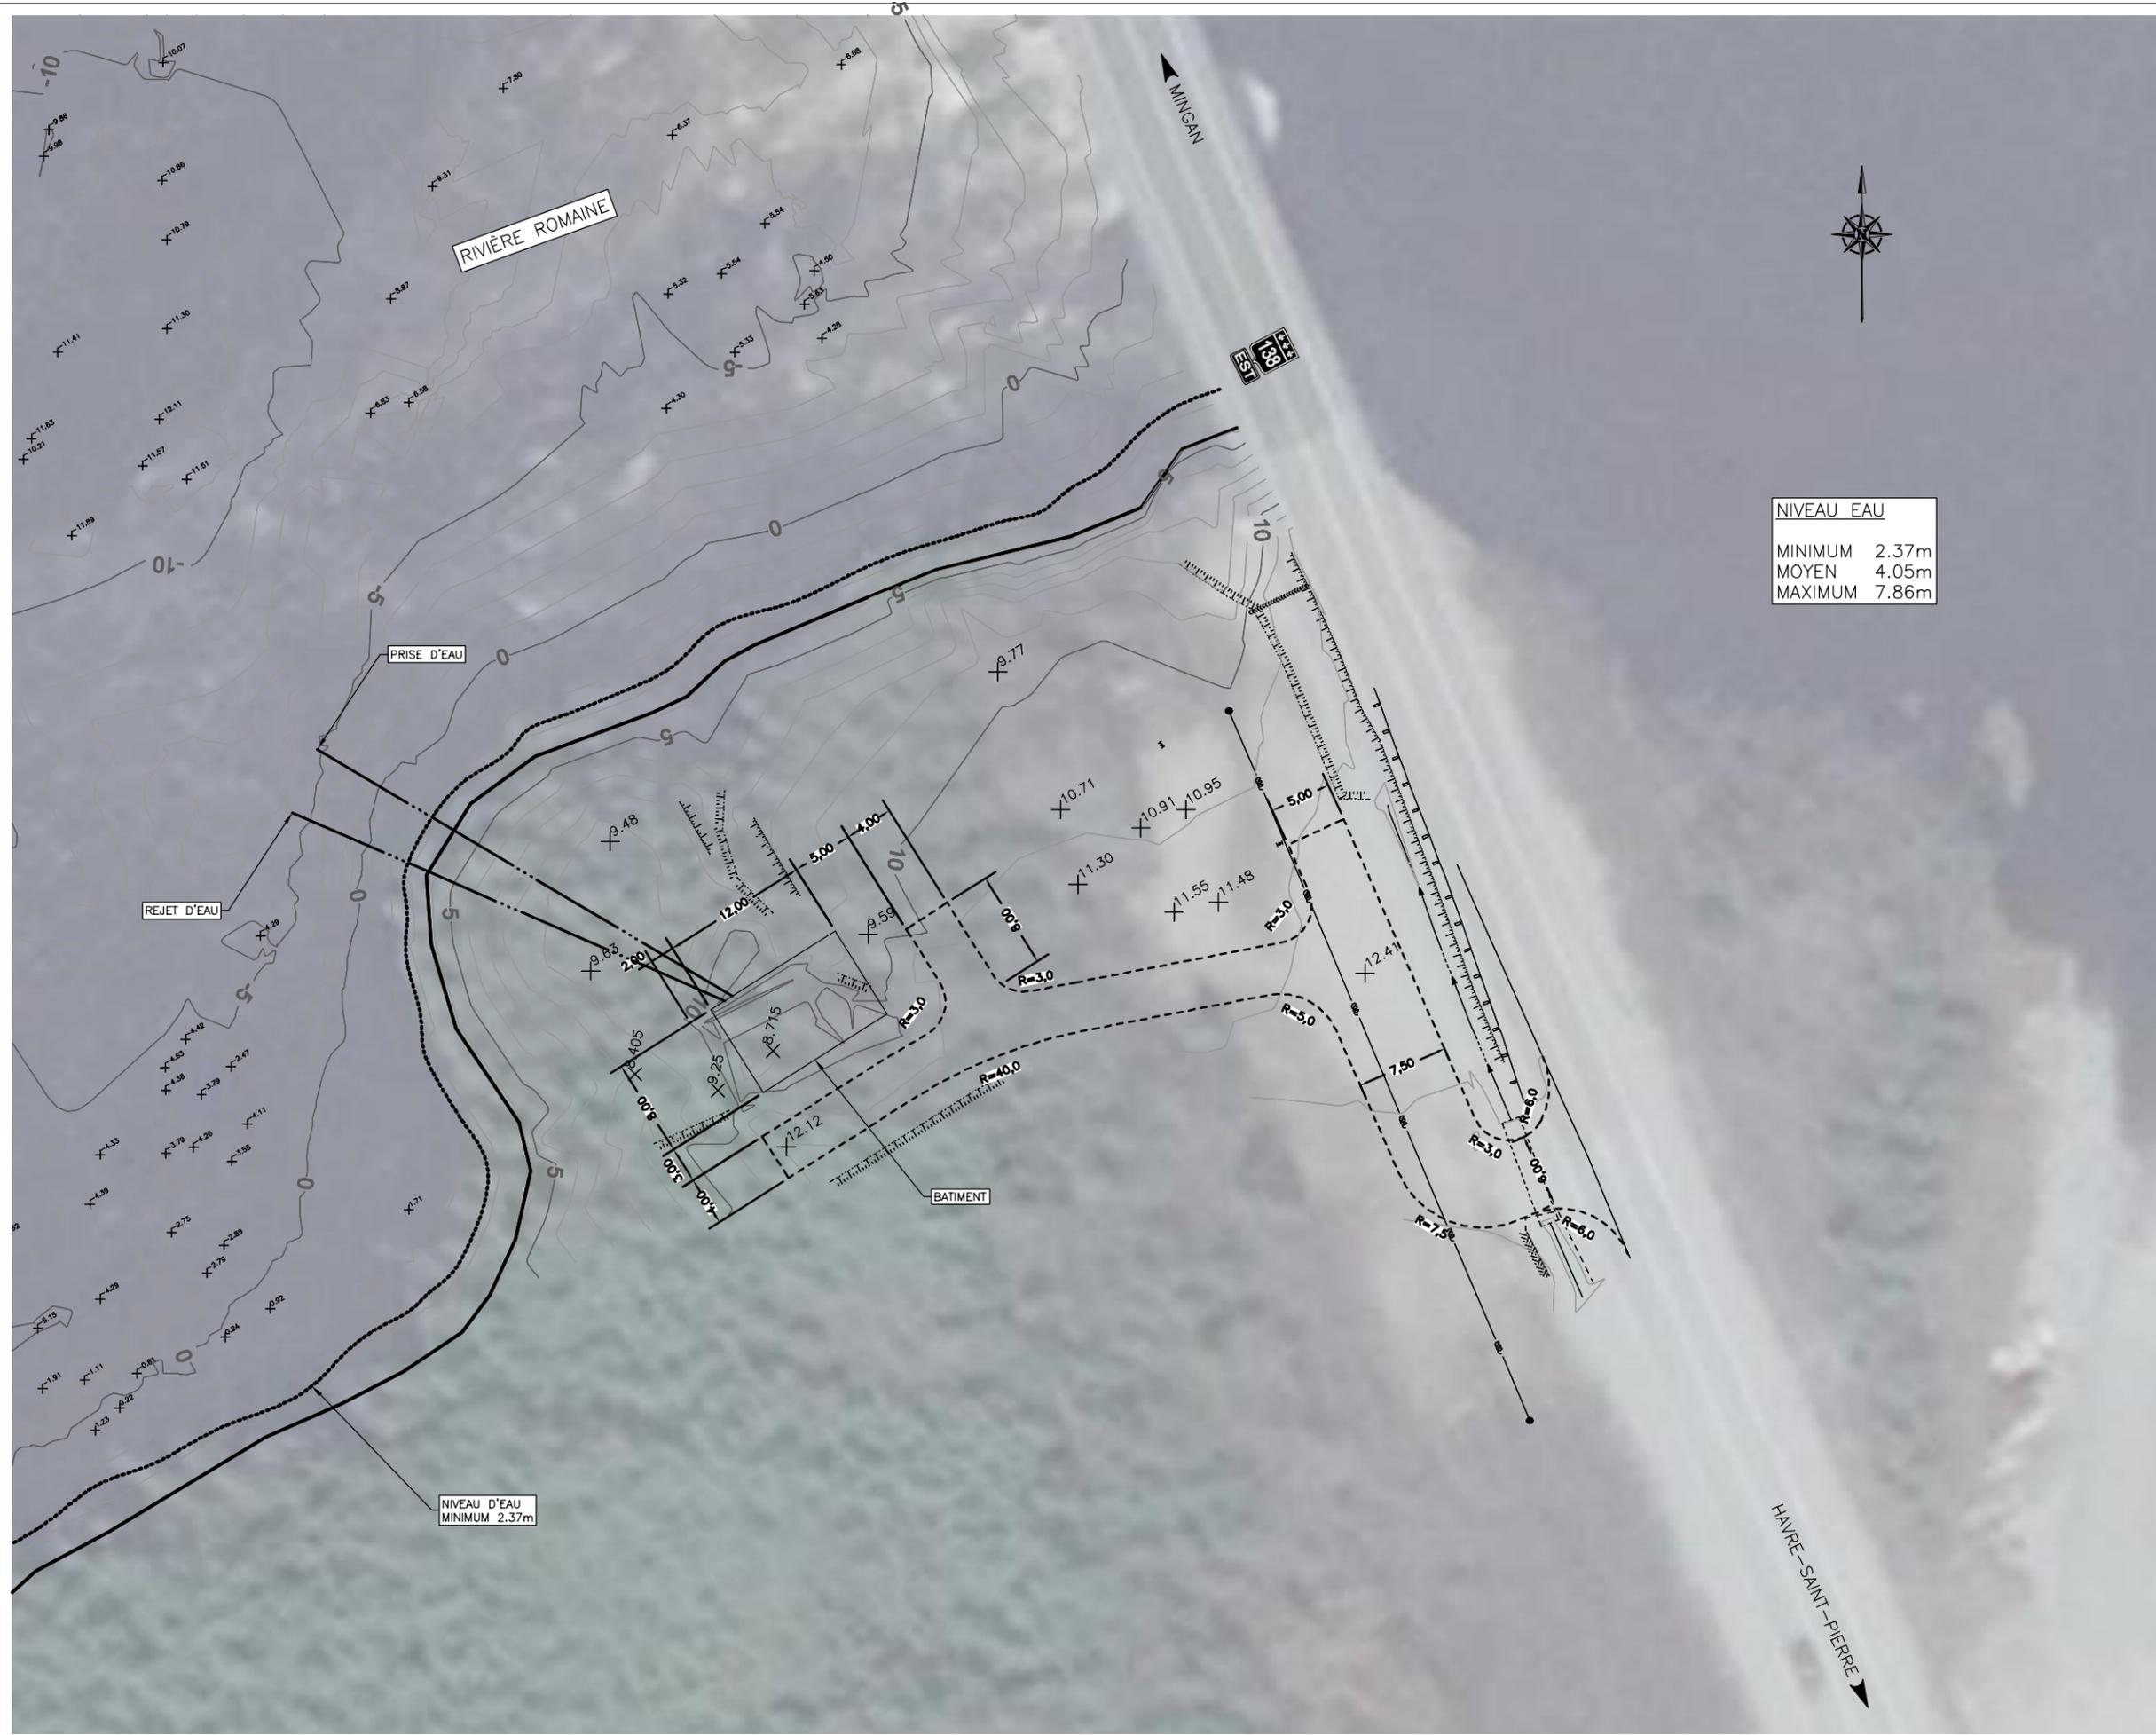
Annexe B
Plans préliminaires site n° 2,
Aval du pont

NIVEAU EAU	
MINIMUM	2.37m
MOYEN	4.05m
MAXIMUM	7.86m

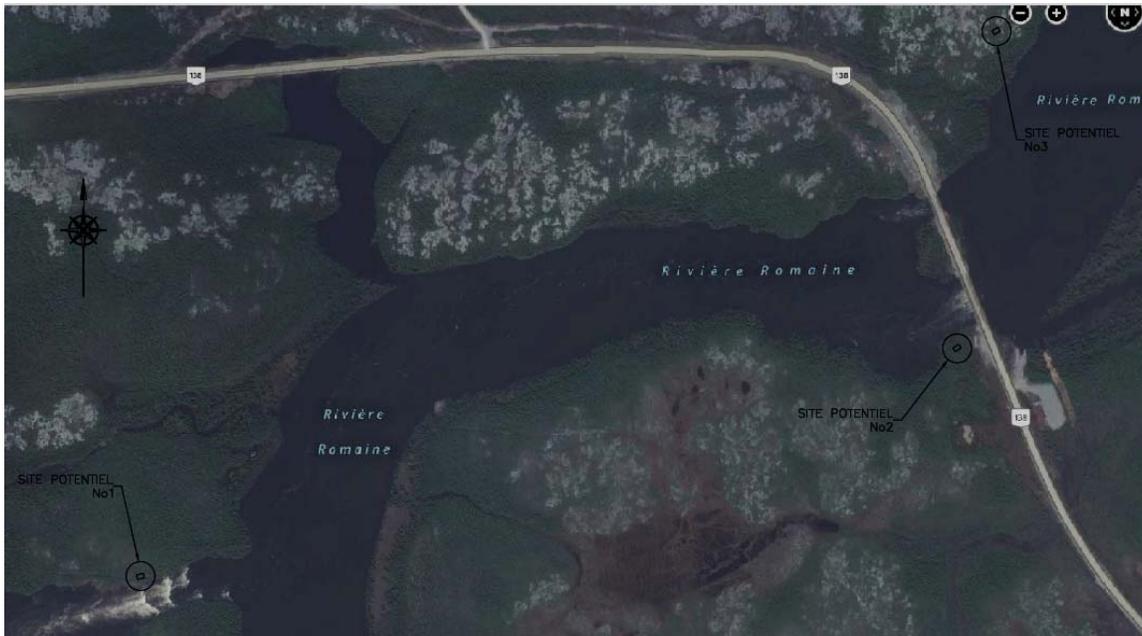
Figure 1 Localisation des sites

- Site 1 : Rapides à Brillant
- Site 2 : Aval du pont de la route 138
- Site 3 : Amont du pont de la route 138
